**DOSIER DE RESTAURACIÓN**

**GUITARRA ANDRÉS MARÍN**  
**( CIRCA.1915-1932 )**

*Miguel Mateo*  
*Luthier*

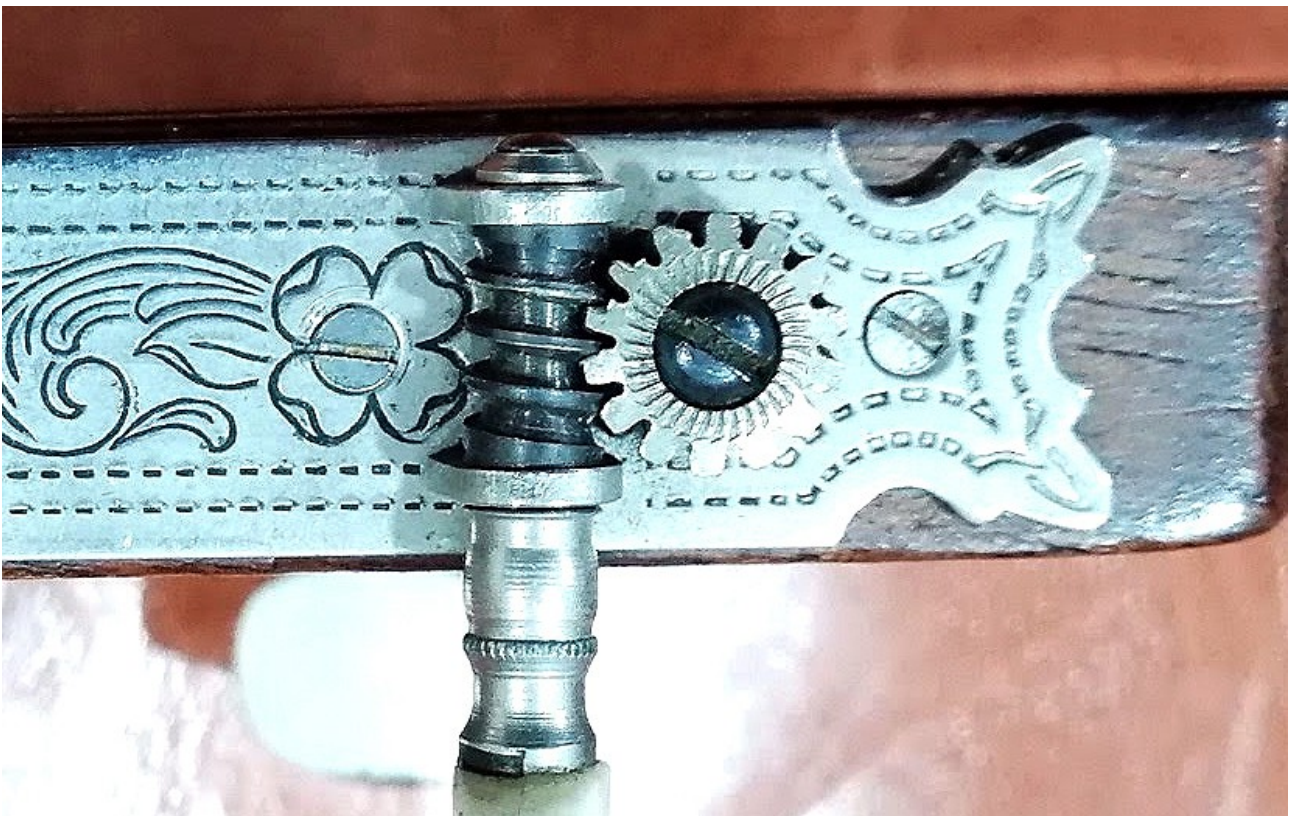
1. En la altura de la pala se encuentra un orificio.
2. En el clavijero hay que reparar una de las ruedas dentadas del engranaje pues se encuentra desgastada y entorpece el giro completo del eje.

### 1. En la altura de la pala se encuentra un orificio.

El orificio es rellenado con madera cilíndrica y encolado con cola animal.

### 2. El clavijero hay que reparar una de las ruedas dentadas del engranaje pues se encuentra desgastada y entorpece el giro completo del eje.

El engranaje es sustituido por otro de igual forma en radio y número de dientes de engranaje.

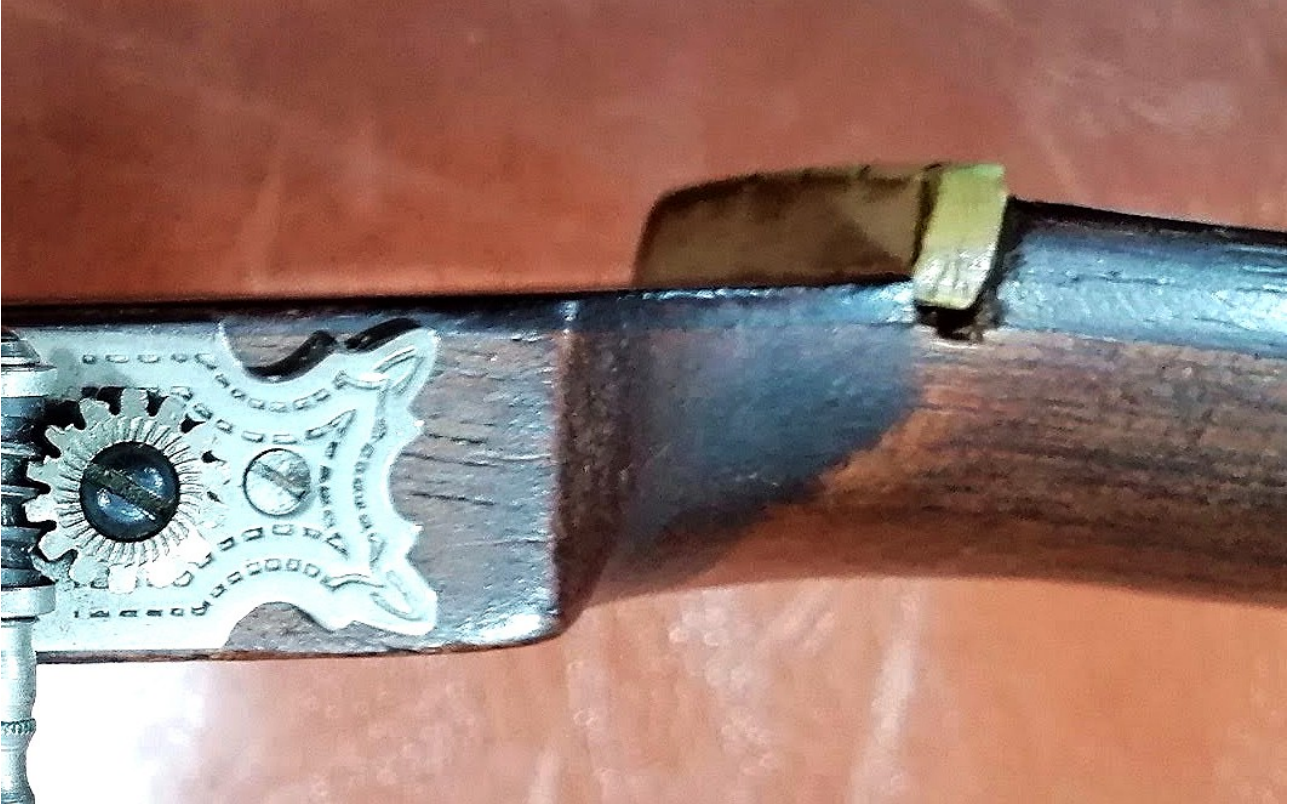
3. Hay que tapar los agujeros de un anterior clavijero.
4. El hueco de la cejilla hay que rehacerlo, ya que presenta un desnivel considerable de más de tres milímetros entre la prima Mi1 y el bordón Mi6.

**3. Hay que tapar los agujeros de un anterior clavijero.**

Los orificios son rellenados con madera cilíndrica y encolados con cola animal.

**4. El hueco donde va alojado la cejilla hay que rehacerlo, ya que presenta un desnivel considerable de más de tres milímetros entre la prima Mi1 y el bordón Mi6.**

Para nivelar a misma altura en primas y bordones se ha añadido pasta de madera con resina epoxi \*, se ha limado y pasado el formón para dejarlo a nivel.

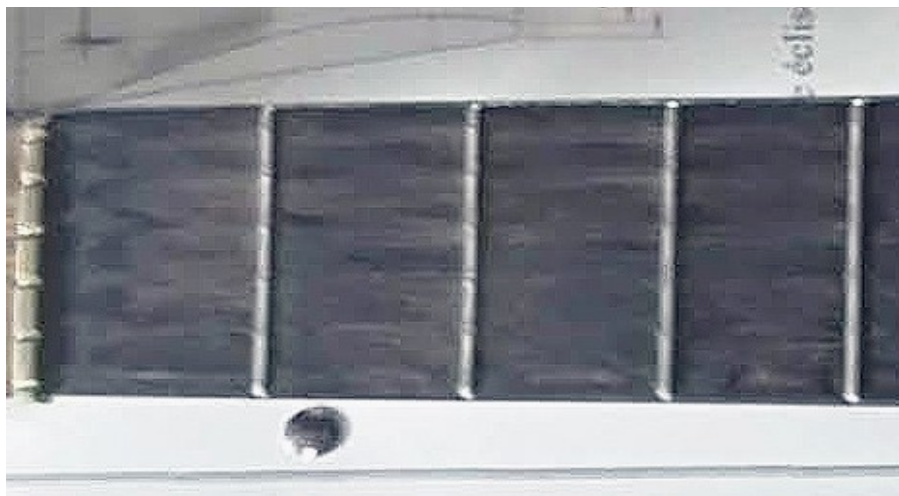
5. La cejilla está desequilibrada y desajustada a causa de lo descrito en el punto 4.
6. El diapasón se encuentra erosionado en todas las notas desde el primer traste hasta el traste decimocuarto presentando profundidades de 0,7mm en algunos agujeros de los tres primeros trastes.

Se realiza nueva cejilla en hueso.

- 6. El diapasón se encuentra erosionado en todas las notas desde el primer traste hasta el traste decimocuarto presentando profundidades de 0,7 mm en algunos agujeros de los tres primeros trastes.**

La corrección del diapasón se ha podido corregir mediante el cepillado y lijado de la madera. Los agujeros que no se han podido eliminar por llegar a la cota máxima de eliminación de material se han rellenado con masilla de madera, del color más aproximado que he podido realizar.

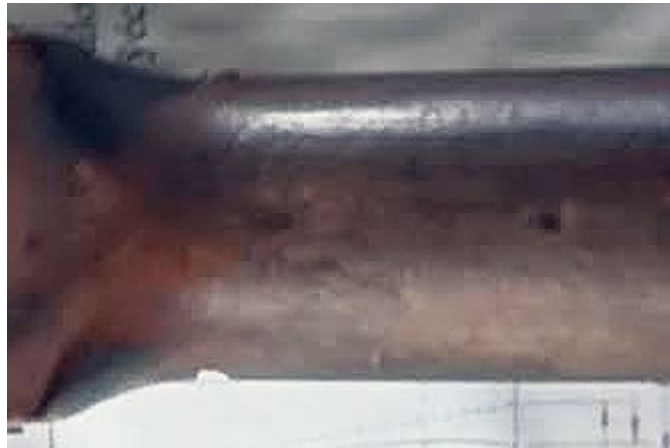
7. Los trastes también presentan erosiones hasta el traste onceavo.
8. El mástil tiene marcas por el uso de cejillas de tornillo.

Los trastes se han sustituido por otros de igual composición ( alpaca con 12% níquel), anchura y diferente altura 1mm, ya que los originales eran de altura 0,5 mm.

Se han eliminado las marcas del tornillo, todo lo que se ha podido, sin poner en riesgo las cotas del mástil a la altura de los cinco primeros trastes.

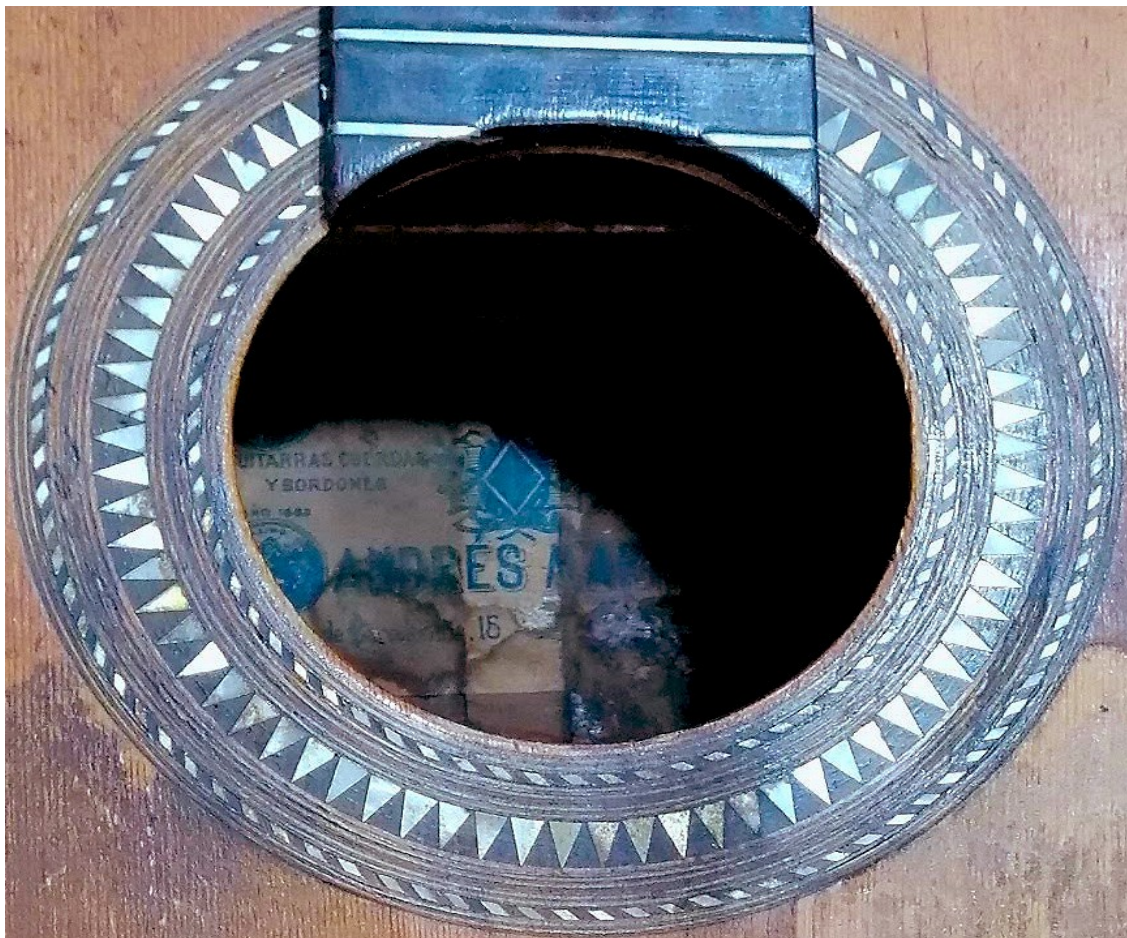
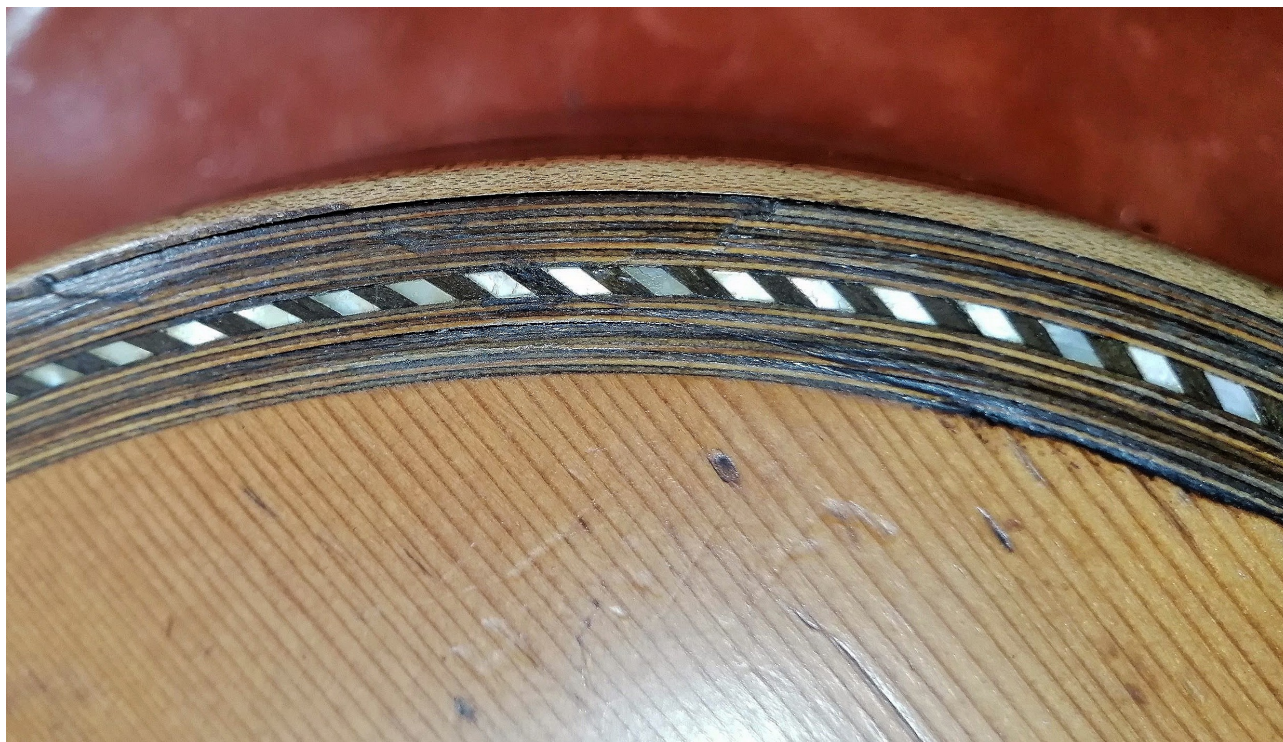
9. La tapa en su parte externa tiene signos de erosión en la boca por la acción del uso del instrumento, contracción de los materiales en los adornos perimetrales y en la tapa , tres grietas en la zona armónica que comprende dos grietas pequeñas y una que trascurre desde el tacón hasta la boca.

La parte más erosionada de los adornos de la boca presenta una profundidad de 3mm. No se puede restaurar, ya que estamos hablando de una cenefa de adorno de maderas coloreadas superpuestas unas con otras dando un filete decorativo difícil o imposible de sustituir por otro de igual forma y composición sin que este se notara su injerto. Se procede a dejarlo y rellenar la cavidad con masilla translúcida del mismo color que el barniz que se va a aplicar, sin llegar a abusar pues el fondo se distorsionaría por el grosor de la masilla aplicada.

La tapa se ha limpiado de suciedad y eliminado restos de cola animal de anteriores reparaciones y proceso de construcción del mismo.

Las grietas de la tapa se reparan encolando injertos en madera de abeto puestas intermitentemente en fila hasta completar la superficie de la grieta.

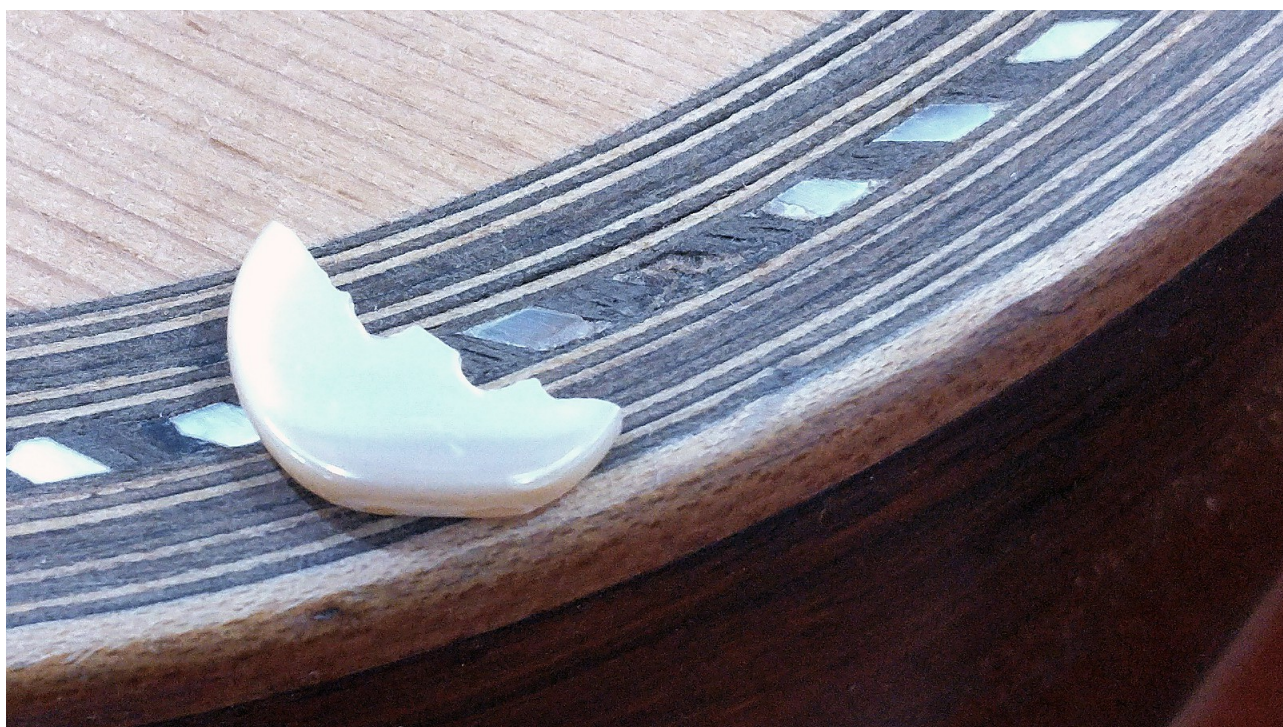
10. Una pieza de adorno en nácar se encuentra deteriorado en el perfil.

En el lóbulo superior derecho uno de los adornos en nácar se ha desprendido. Se ha confeccionado una pieza y sustituido por otro de la misma forma y mismo material. La pieza ha sido fijada con cola animal.

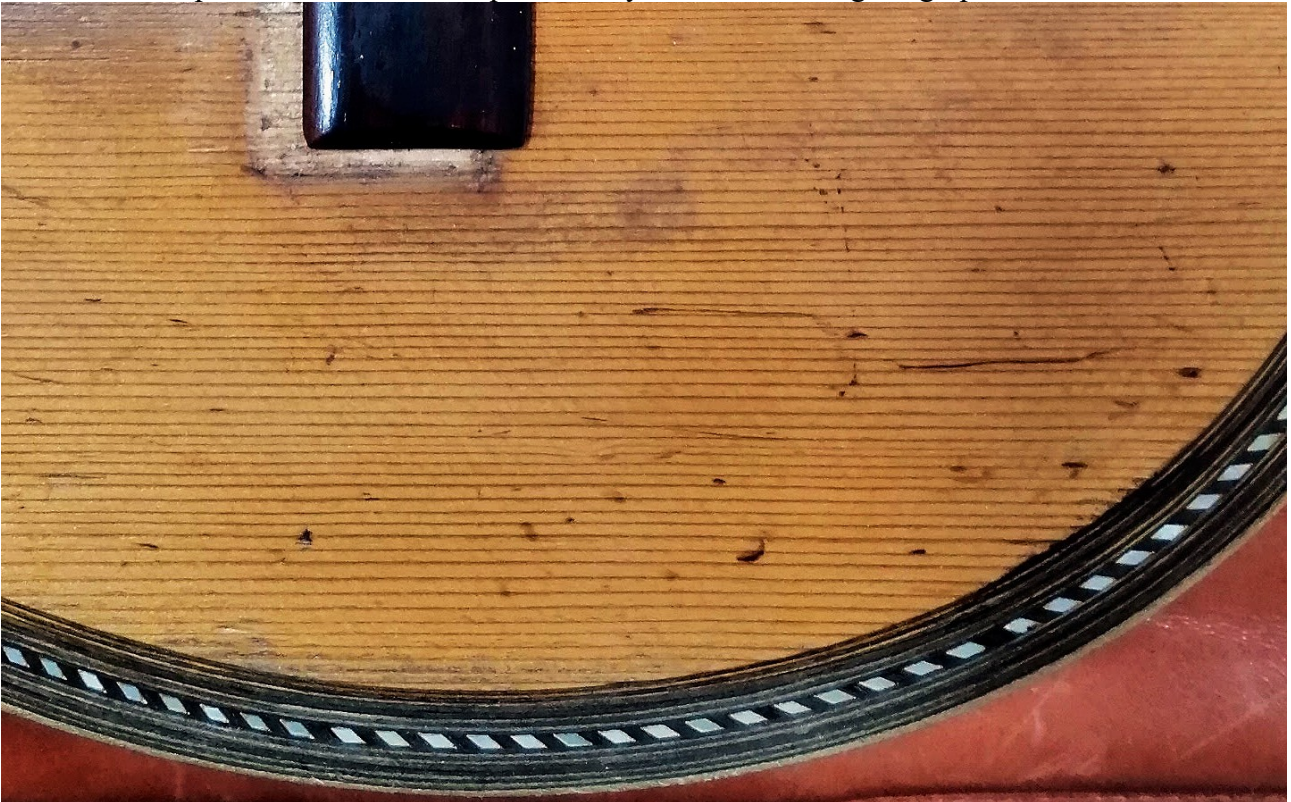
11. En la tapa se observan marcas punzantes y sombras de antiguos golpeadores.

Las sombras de lo antiguos golpeadores se difuminaron al decapar el barniz y después de un suave lijado en la superficie se eliminó un 95% de su totalidad. Las marcas punzantes para que no se noten demasiado con el el nuevo barnizado se rellenaron con masilla de la misma tonalidad que el barniz de goma laca.

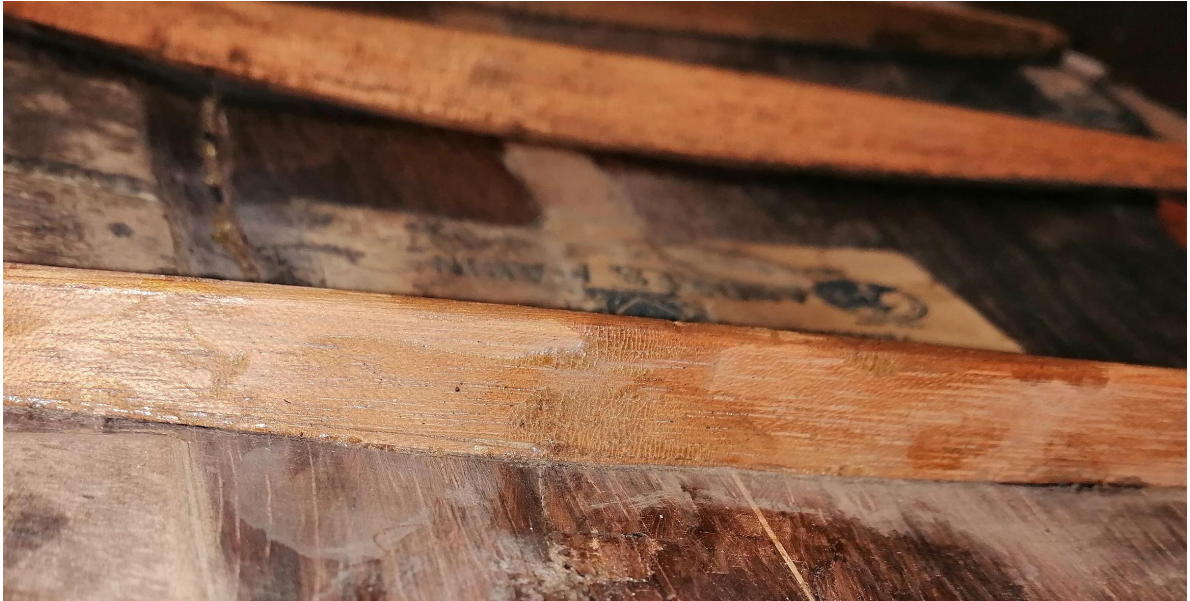
12. La primera barra armónica de la zona de primas y la última de los bordones se encuentran parcialmente descoladas. Los sargentos de la unión de aros con la tapa ,en su gran mayoría también están descolados o rotos en las áreas de sustento.
13. Puente descolado y torsionado por la acción de la tensión de las cuerdas. La torsión fue transmitida a la tapa y la zona se encuentra marcada alterando la planitud de la tapa.
14. Las tres barras transversales del fondo se encuentran parcialmente despegadas y mal reparadas. Un tercio de la etiqueta se encuentra degradada, con manchas de humedad y en su lado derecho atraviesa una grieta.

En la reparación de las barras armónicas se procedió a la limpieza de la cola antigua y posteriormente se volvió a encolar con cola animal. Los sargentos o dientes de perro para la unión de la tapa con los aros algunos de ellos se encuentran descolados parcialmente y otros rotos por la mitad. Se procede a su limpieza de cola antigua y encolado con cola animal.

El puente ha sido otra de las piezas más complicadas de restaurar por presentar torsión espiral en la base, alterando la planitud de la pieza y complicando su correcto encolado. Para corregir dichas alteraciones he lijado en su dirección longitudinal y transversal ( con mucho cuidado ) para no sobrepasar la forma y las cotas de la base. El resultado fue correcto pero quedaba una cavidad abovedada de milímetro y medio de alto en el lado donde se amarran las cuerdas. Para restaurar dicha cavidad rellené de madera de Palo Santo con el mismo o parecido color, con filetes de tres milímetros de ancho dispuestas en dirección longitudinal y encoladas en cola animal. Una vez secada la cola quité el sobrante y corregí su planitud. Como resultado desapareció la cavidad y recuperé la planitud del puente.

La torsión que fue transmitida a la tapa generó un desnivel en profundidad, por lo cual el área de apoyo del puente quedaba en el aire. Para corregir esta alteración se añaden injertos de madera de Pino abeto encolados con cola animal.

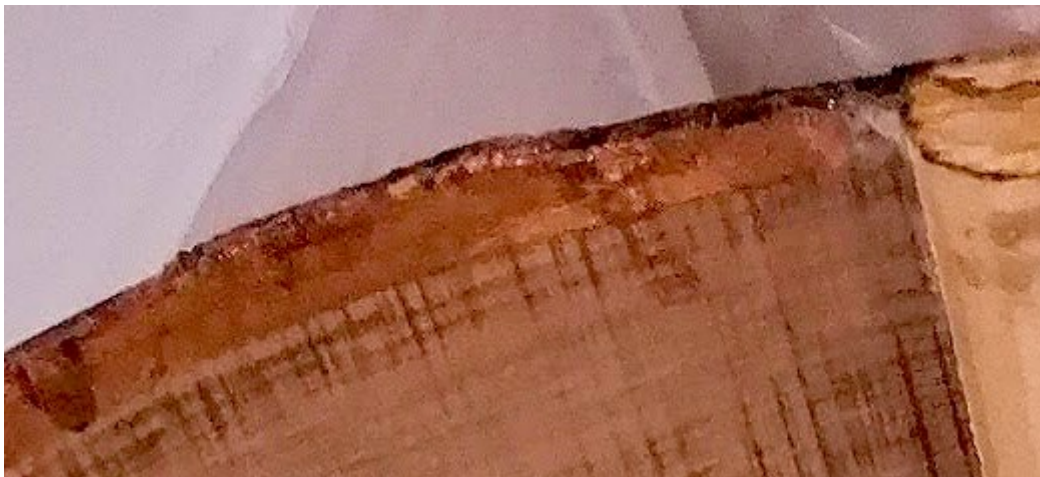
15. Los sargentos de bloque para la unión del fondo con los aros, la zona próxima al tacón del lado de los bordones se encuentra parcialmente degradada , no cumpliendo los parámetros para una buena unión de ambas piezas.

Al abrir la caja, en ésta y en la restauración anterior, se deterioró la zona, rompiéndose trozos de madera , dejando la zona con altitudes diferentes, los cuales disminuían la zona de encolado y dificultando la adhesión. La única solución fue deshacerse de la zona degradada y sustituirla por otra pieza de misma forma y madera. Se dio la forma de la curva y se encoló con cola animal.

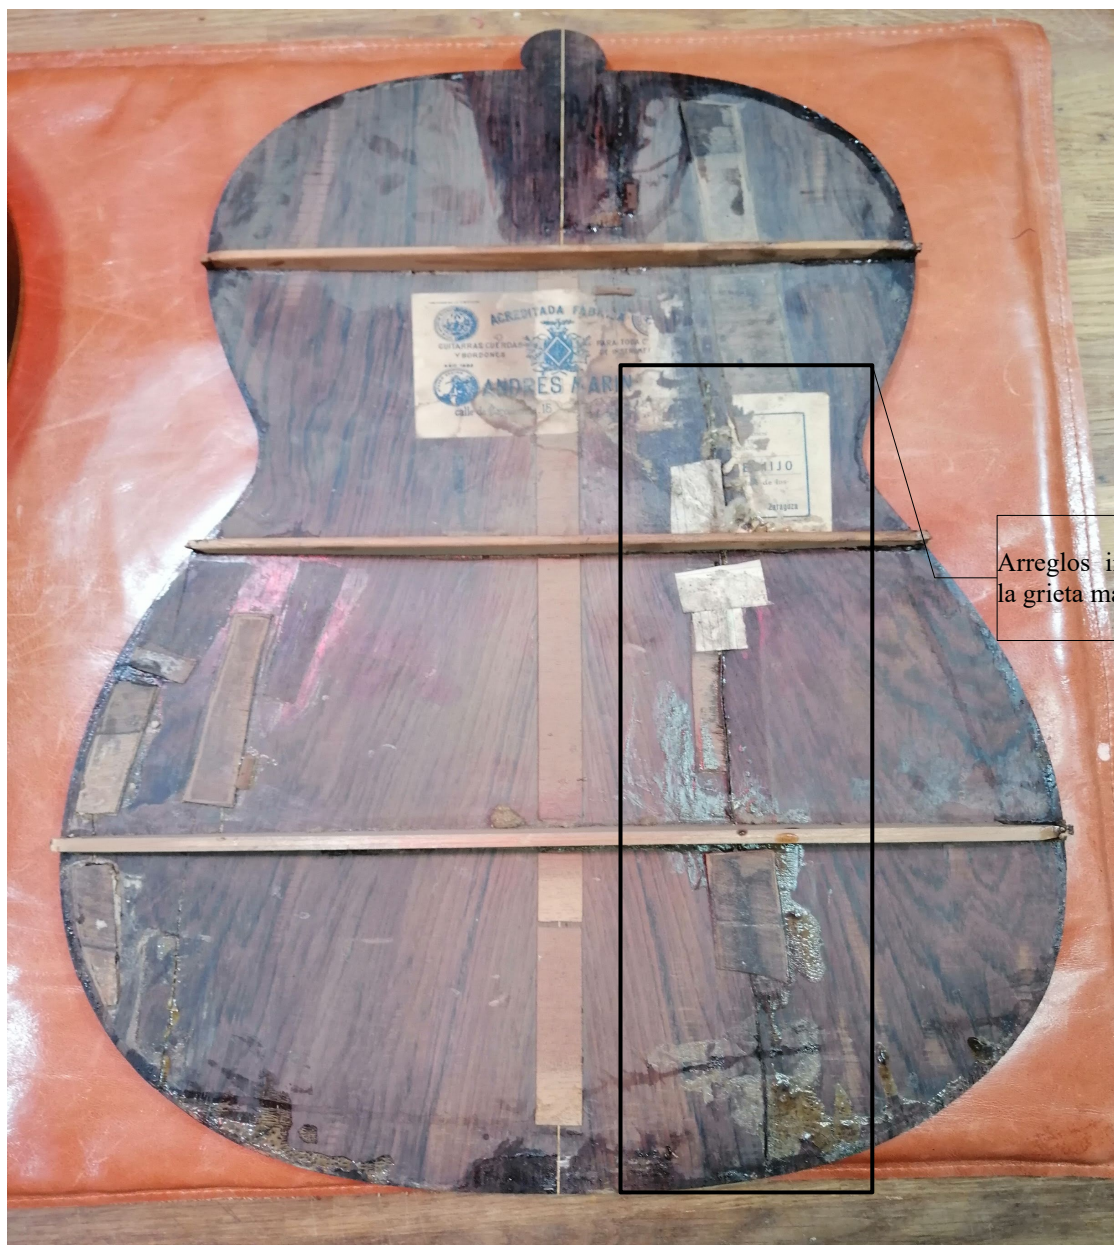
16. El fondo ha sido restaurado en una época anterior. El fondo presenta diez grietas. Las reparaciones son toscas y mal terminadas. La grieta más larga tiene ausencia de material a lo ancho y el grosor de la madera ha disminuido por haber sido desbastado con un formón o pequeño cepillo, en su parte interior y exterior, lo cual ha creado desnivel en profundidad, la curvatura de la barra transversal central no es progresiva y su zona no tiene apoyo ni superficie de contacto. Presenta arreglos improvisados en algunas zonas sin haber sido abierta la guitarra.

Las grietas que tiene el fondo, algunas están reparadas de la anterior restauración. No todas se encuentran en condiciones de dejarlas estar. La tapa es limpiada minuciosamente en toda su área de suciedad y restos de cola para poder trabajar y lo que se encole se adhiera fuertemente.

La grieta principal que atraviesa la tapa tiene desnivel, no siguiendo el trazado radial de las barras transversales. Como consecuencia de ello se encuentran unas cavidades por debajo de las barras, siendo la más profunda la de la barra central. Para restaurar la falta de material procedo al rellenado del hueco en toda su longitud de masilla epoxi \* bi componete incluido el contenido de viruta de madera. Es una masilla técnica que confiere a la zona elasticidad, soportando cambios de temperatura y movimientos de contracción-expansión de la madera. Antes del estucado con masilla se rellena la grieta con filetes de madera de Palo Santo de los mismos colores por los que pasa por la zona, encolados con cola animal. Estamos hablando de que el ancho de la grieta es de tres milímetros. Una vez cubierta la superficie se cepilla la madera sobrante para dejarlo a nivel.

Para el cosido de la grieta y de todas las reparaciones de las grietas de la tapa utilizo placas de madera de Sapelli. Además de formar parte de la construcción de la guitarra es la madera apropiada para la restauración porque no aporta tonalidad y porque es una madera muy estable en los cambios térmicos.

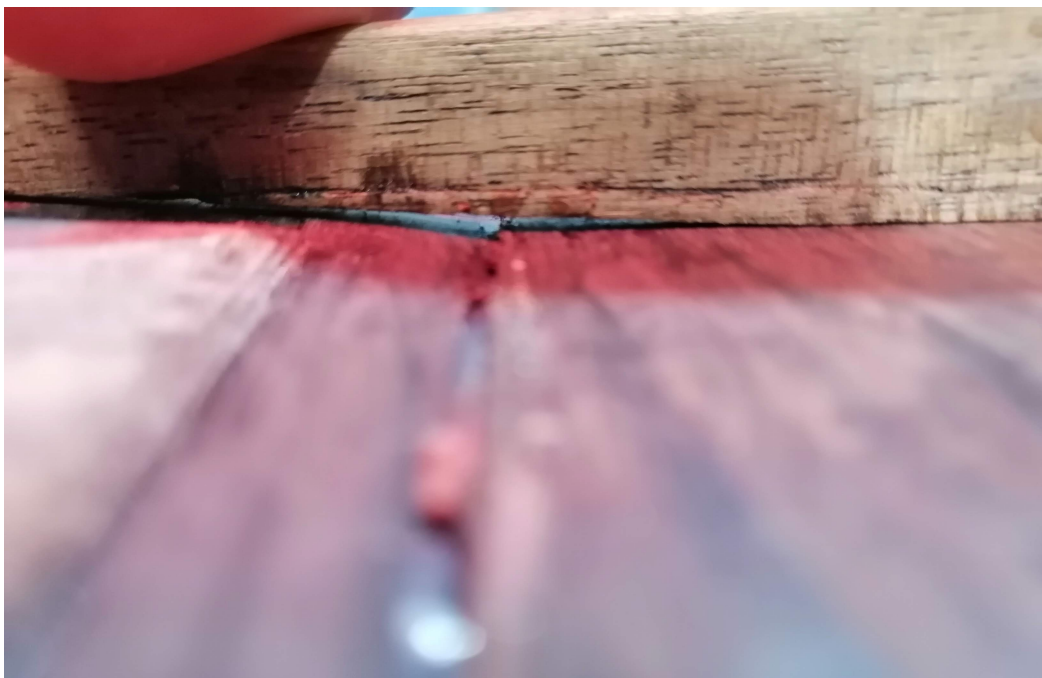
Arreglos improvisados y la grieta más crítica.

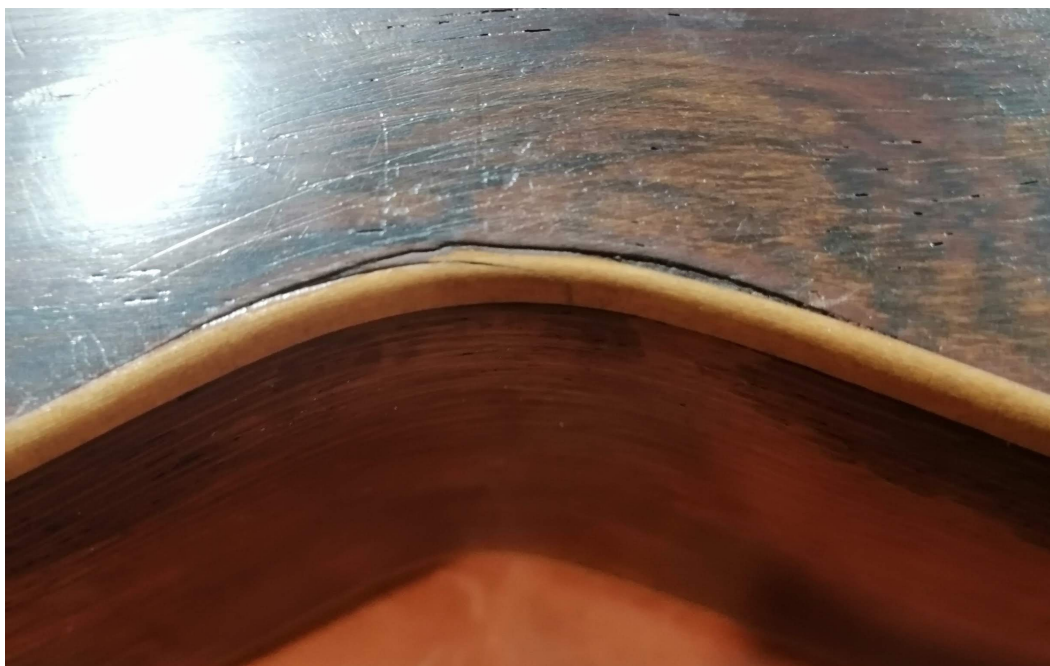
17. En la primera restauración no trabajaron bien la superficie de encolado de las cenefas por lo que se han descolado algunas zonas, la cenefa presenta también roturas por haberse doblado con prisa o realizado el trabajo con poca experiencia. La unión de las cenefas en el zoque se ha realizado de manera imprecisa y tosca.

Una vez cerrada la caja se repasa minuciosamente el ranurado donde van alojadas las cenefas para dejarlo en alineación curvilínea progresiva para que la cenefa se asiente tocando toda la zona de encolado. Como resultado se coloca adecuadamente la cenefa de sicomoro adhiriéndose perfectamente, garantizando el perfecto encofrado. Véase el resultado en la curva del escote que está impecablemente ajustada a la curvatura. También véase la buena definición en cuña del cierre de las cenefas a la caja a la altura del tacón.

Las cenefas que pusieron en la anterior restauración no eran de sicomoro como deberían ser. La madera que se quitó no he podido identificarla.

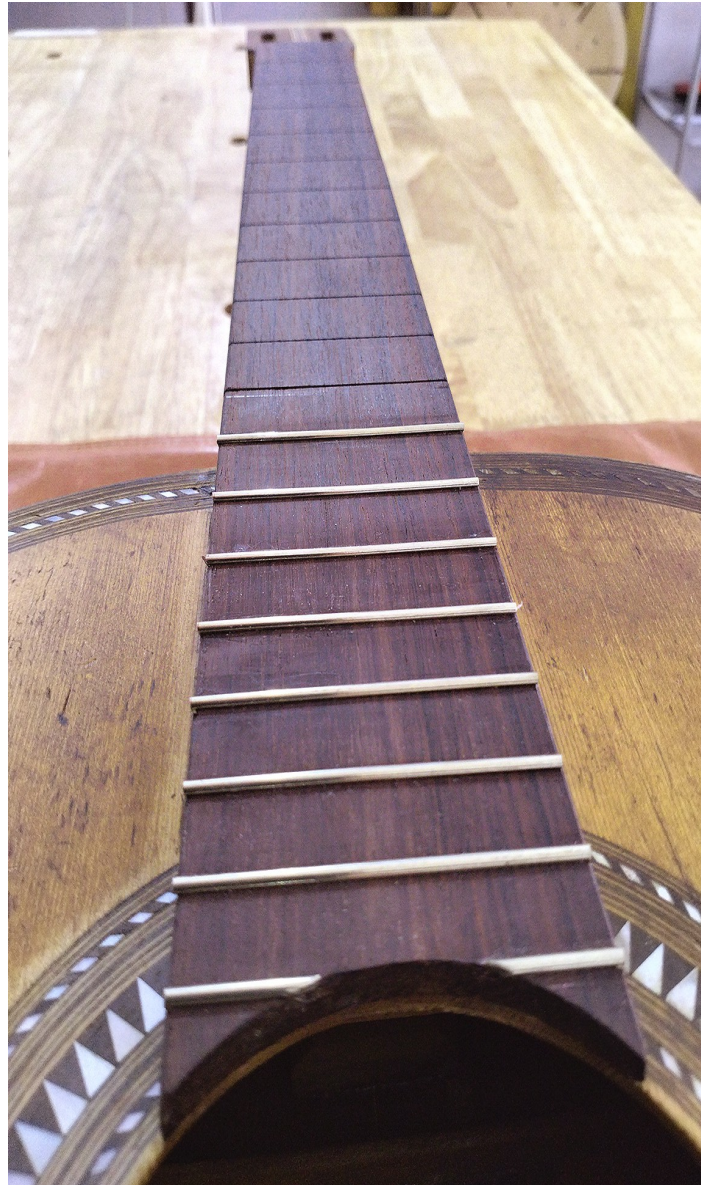
**7. Los trastes también presentan erosiones hasta el traste onceavo.**

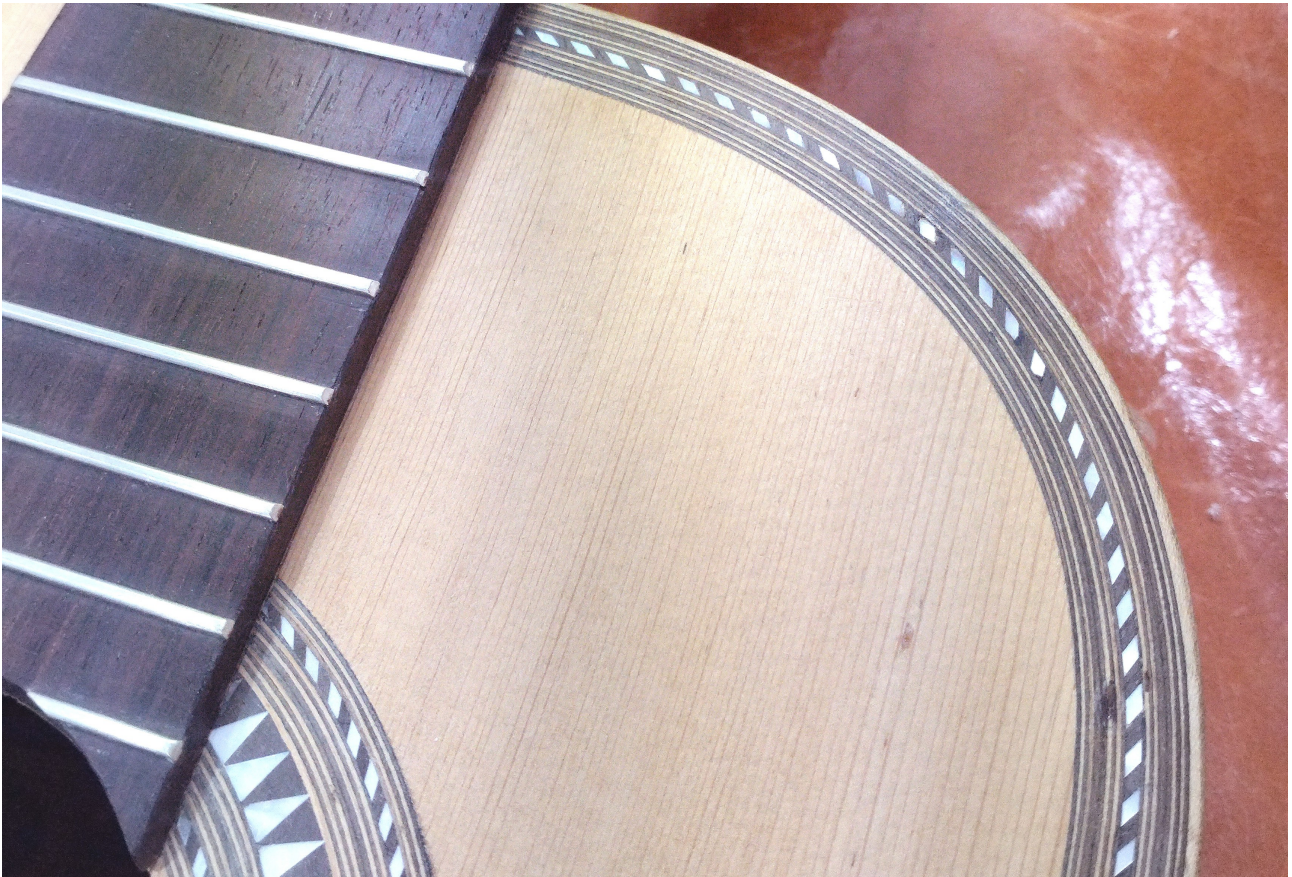
**10. Una pieza de adorno en nácar se encuentra deteriorado en el perfil.**

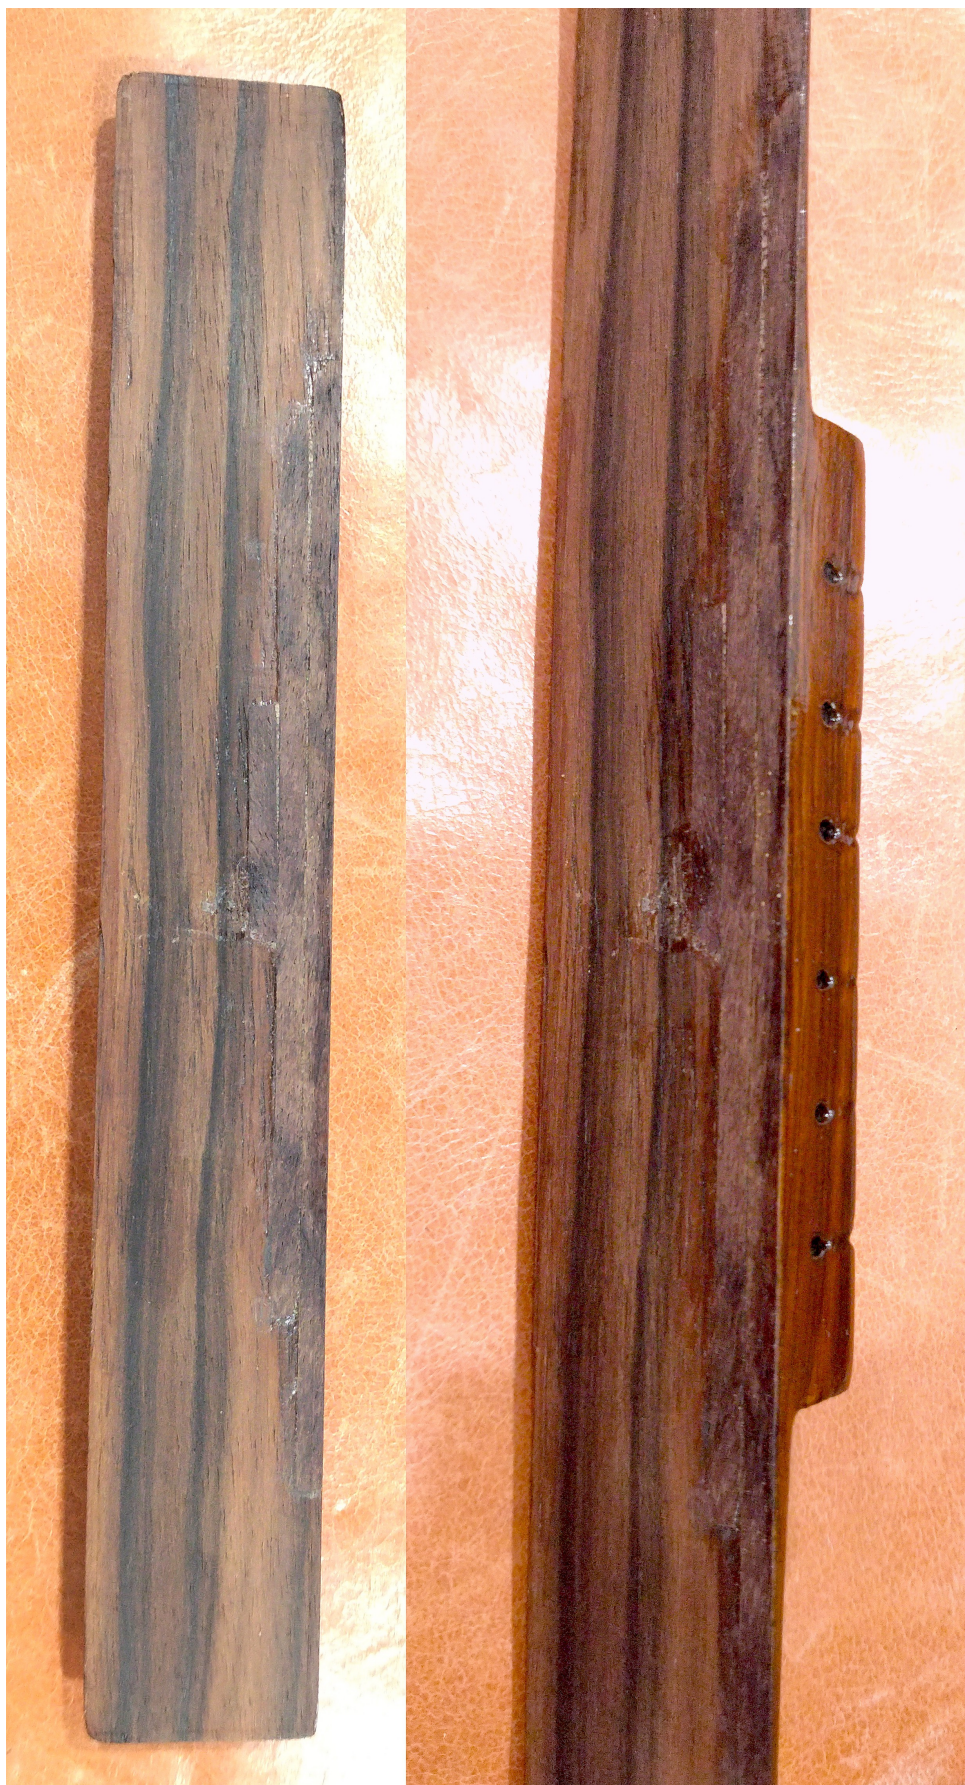
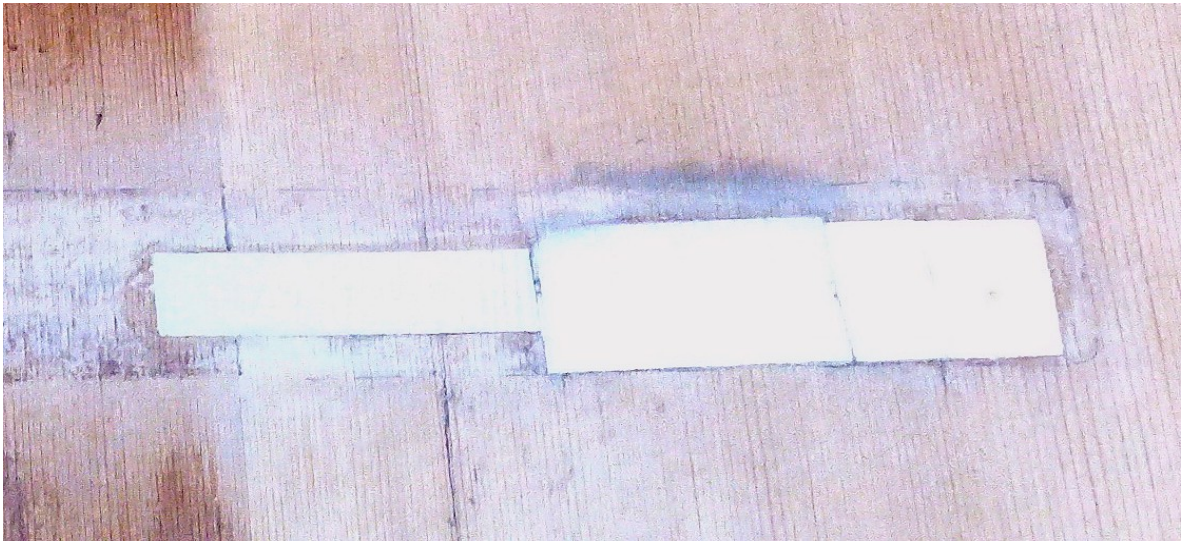
**13. Puente descolado y torsionado por la acción de la tensión de las cuerdas. La torsión fue transmitida a la tapa y la zona se encuentra marcada alterando la planitud de la tapa.**

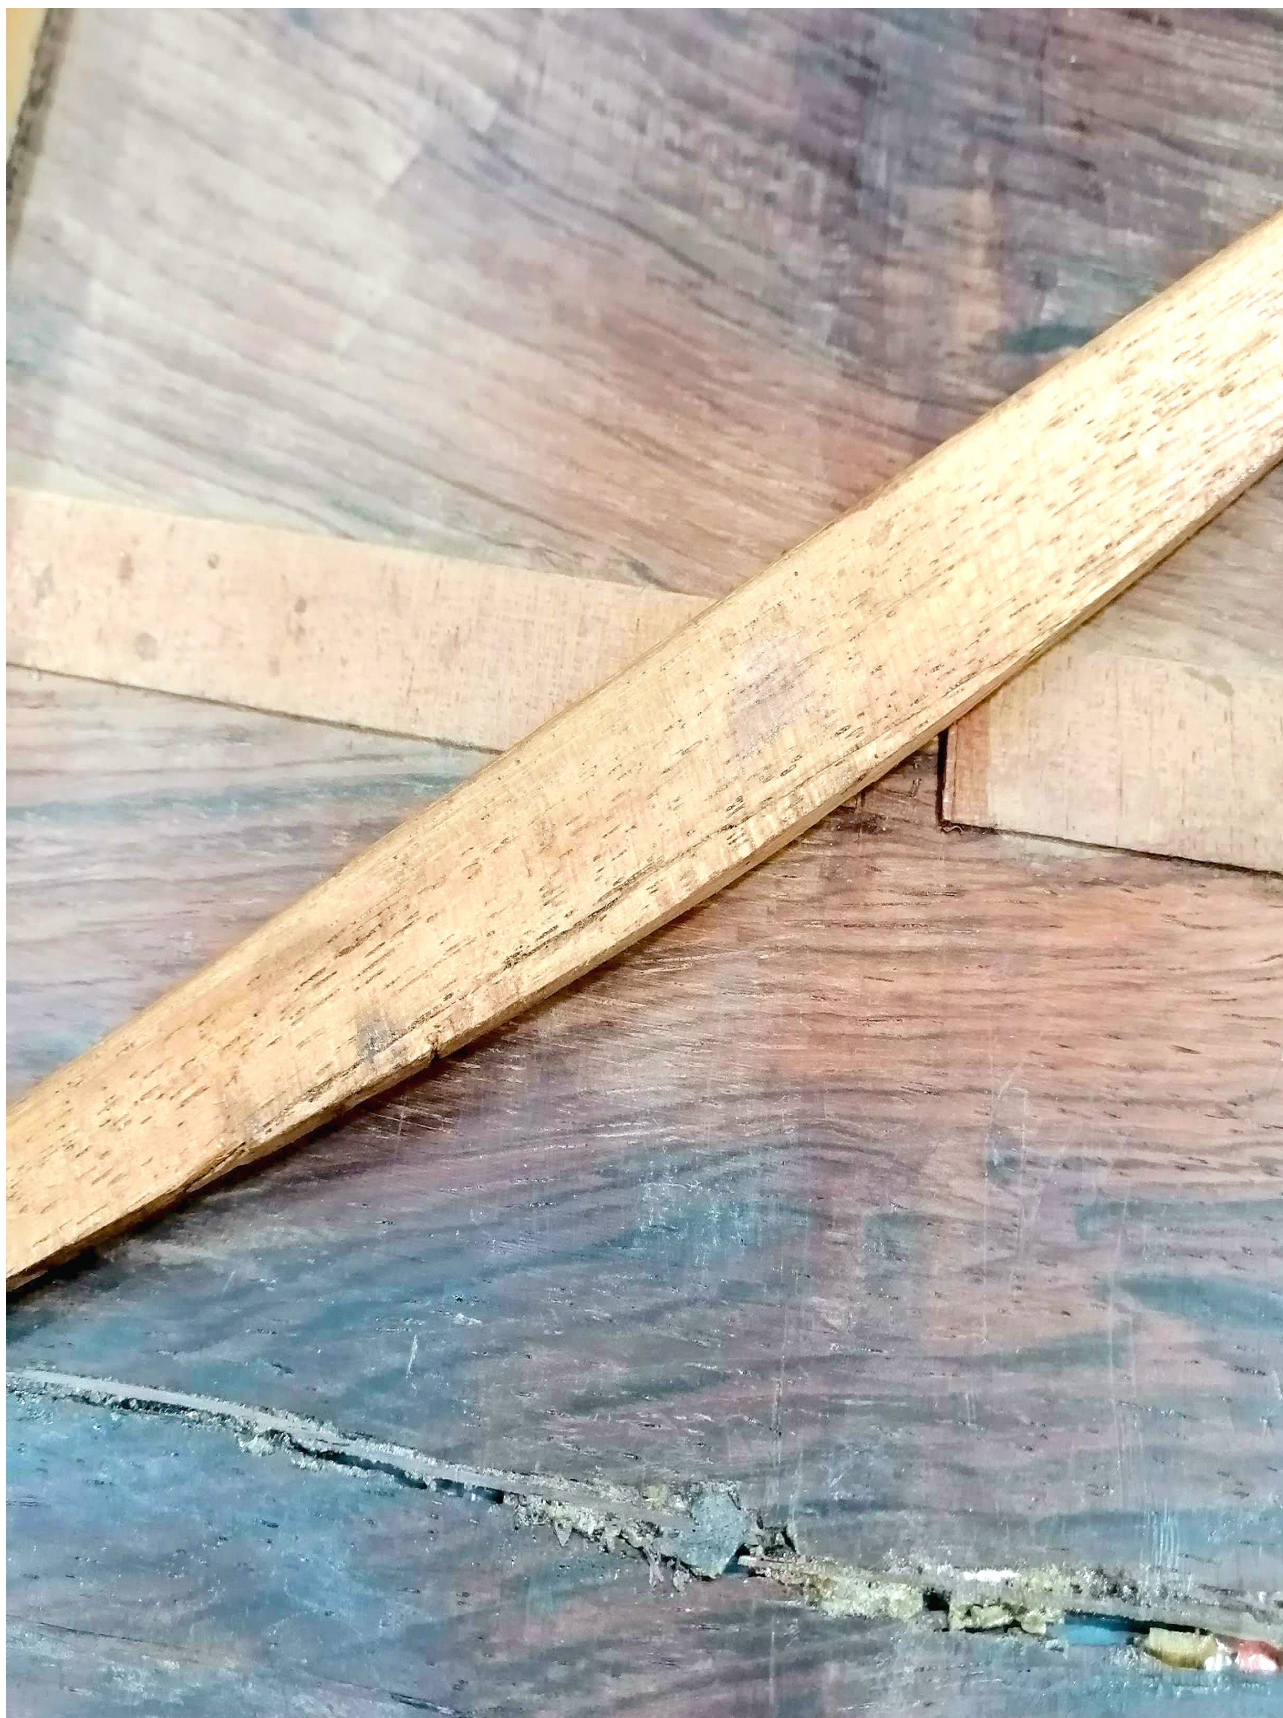
**14. Las tres barras transversales se encuentran parcialmente despegadas y mal reparadas. Un tercio de la etiqueta se encuentra degradada, con manchas de humedad y en su lado derecho atraviesa una grieta.**

Las tres barras transversales se encuentran parcialmente despegadas. La del medio se encontraba sujeta por dos puntos. Se decide despegar las tres barras transversales para reparar el área de encolado pues su superficie radial se encuentra en forma irregular, también para proporcionar cola nueva. Se puede ver como dos de las barras transversales fueron dañadas en su desencolado anterior. Una vez desencoladas se repara la superficie radial por ausencia de material añadiendo pasta de virutas de la misma madera, en las barras del lóbulo superior y central de cedro y la barra del lóbulo inferior de pino abeto. También se limpian con un suave lijado. Se vuelven a encolar en su lugar exacto para que coincida en los huecos donde van ancladas y cerrar caja para que la tapa encaje milimétricamente exacto en su anterior posición y no sobre material por ningún lado.

La etiqueta se ha consolidado, tratada con una formulación personal que contiene productos naturales, para impermeabilizarla, evitar que se degrade y pueda aguantar por muchas más décadas.

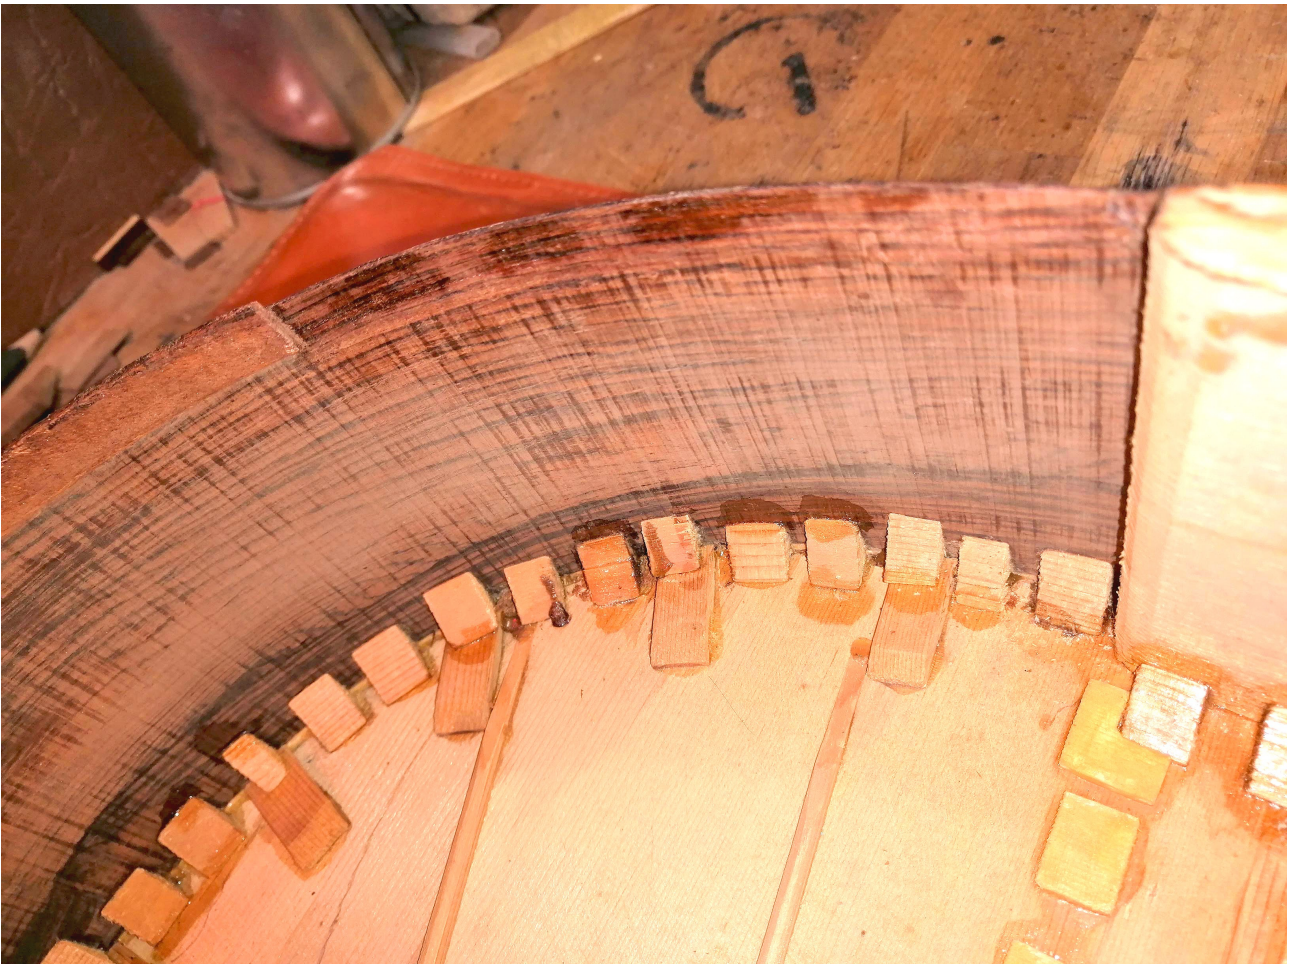
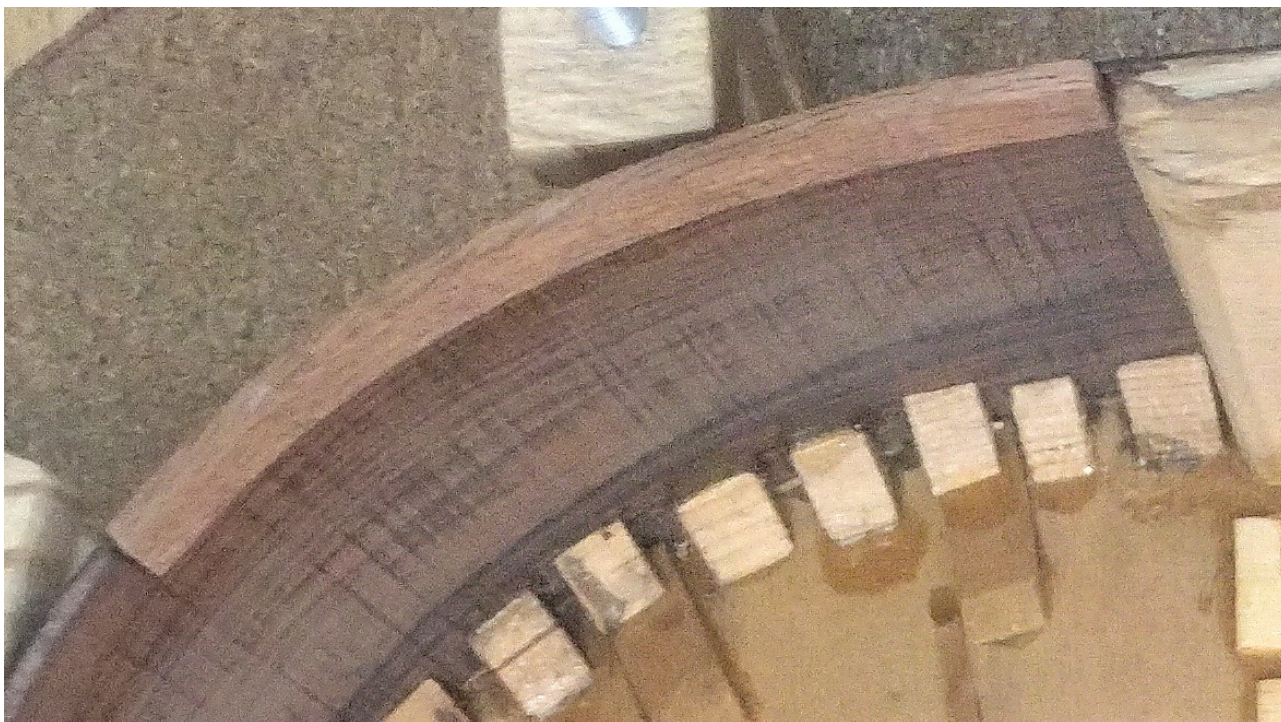
**15. Los sargentos de bloque para la unión del fondo con los aros, la zona próxima al tacón del lado de los bordones se encuentra parcialmente degradada , no cumpliendo los parámetros para una buena unión de ambas piezas.**
