**DOSIER DE RESTAURACIÓN**

**GUITARRA ANDRÉS MARÍN**  
**( CIRCA.1915-1932 )**

*Miguel Mateo*  
*Luthier*

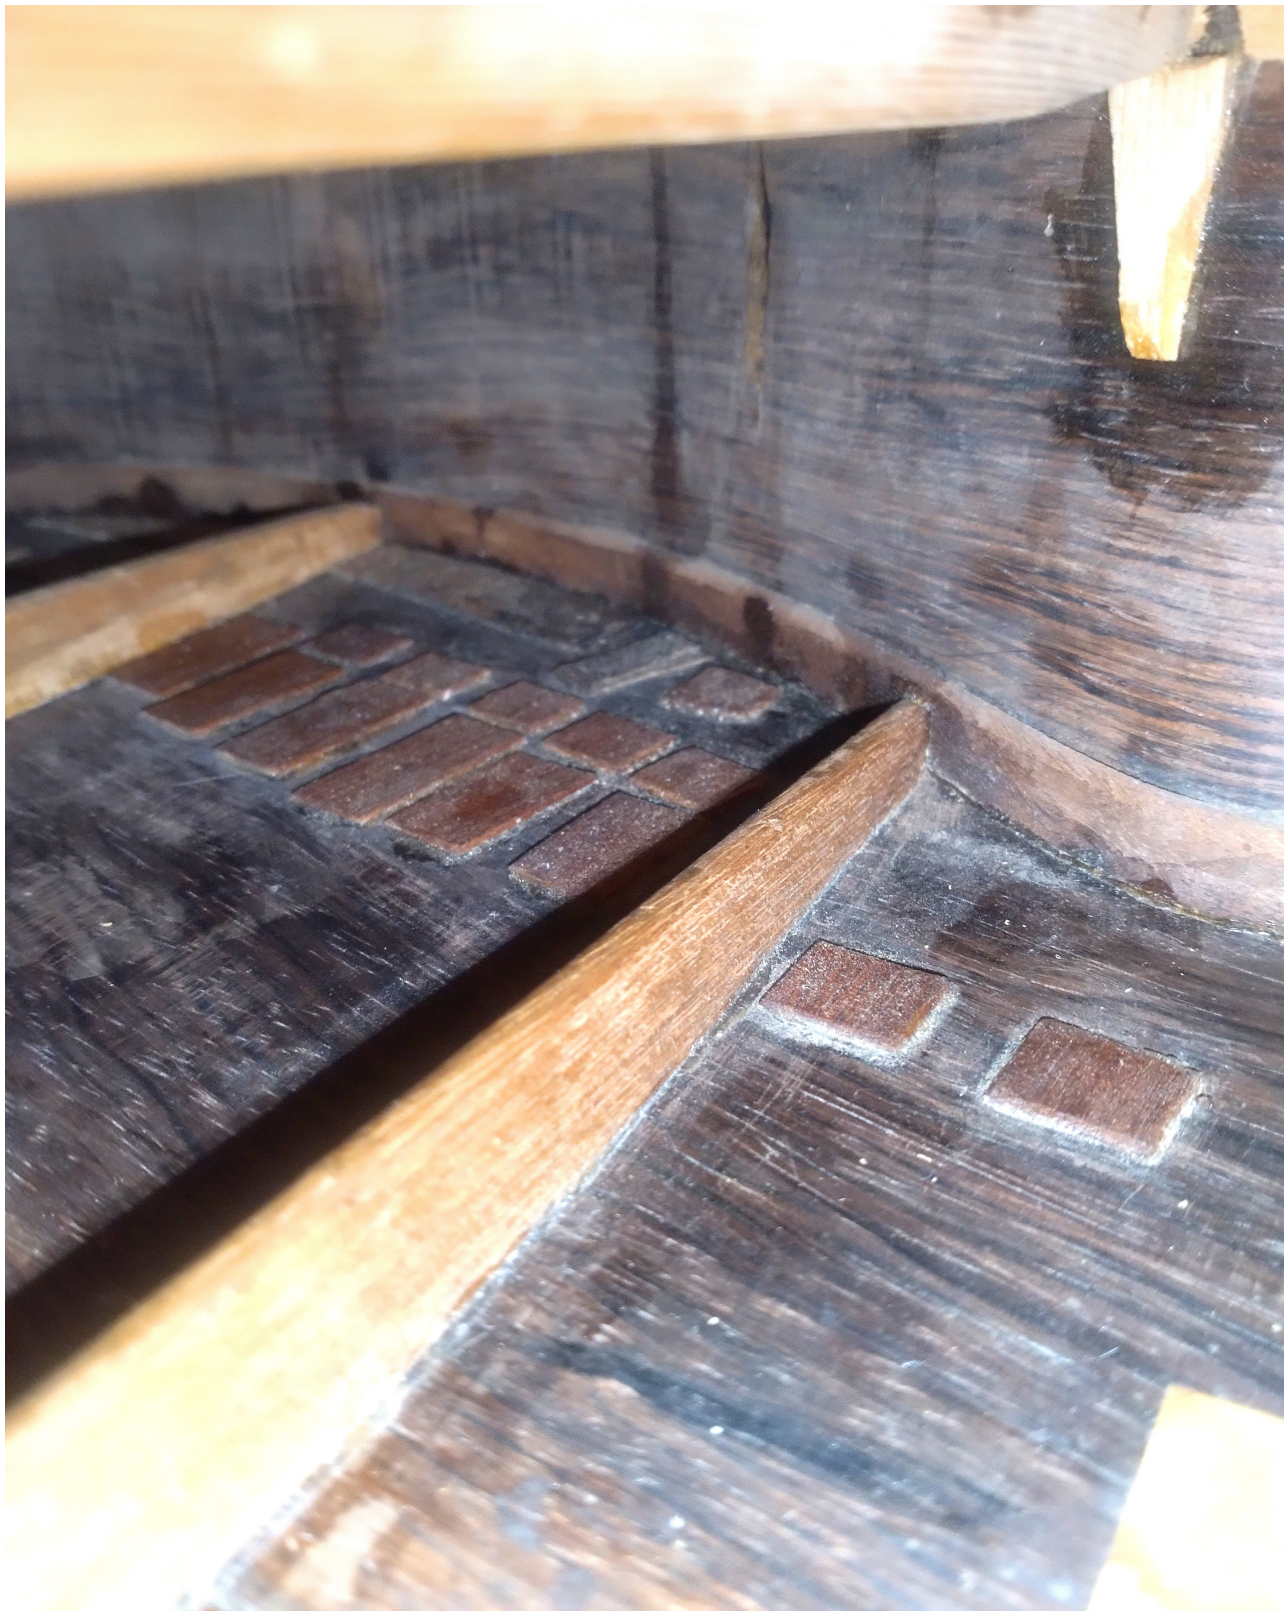
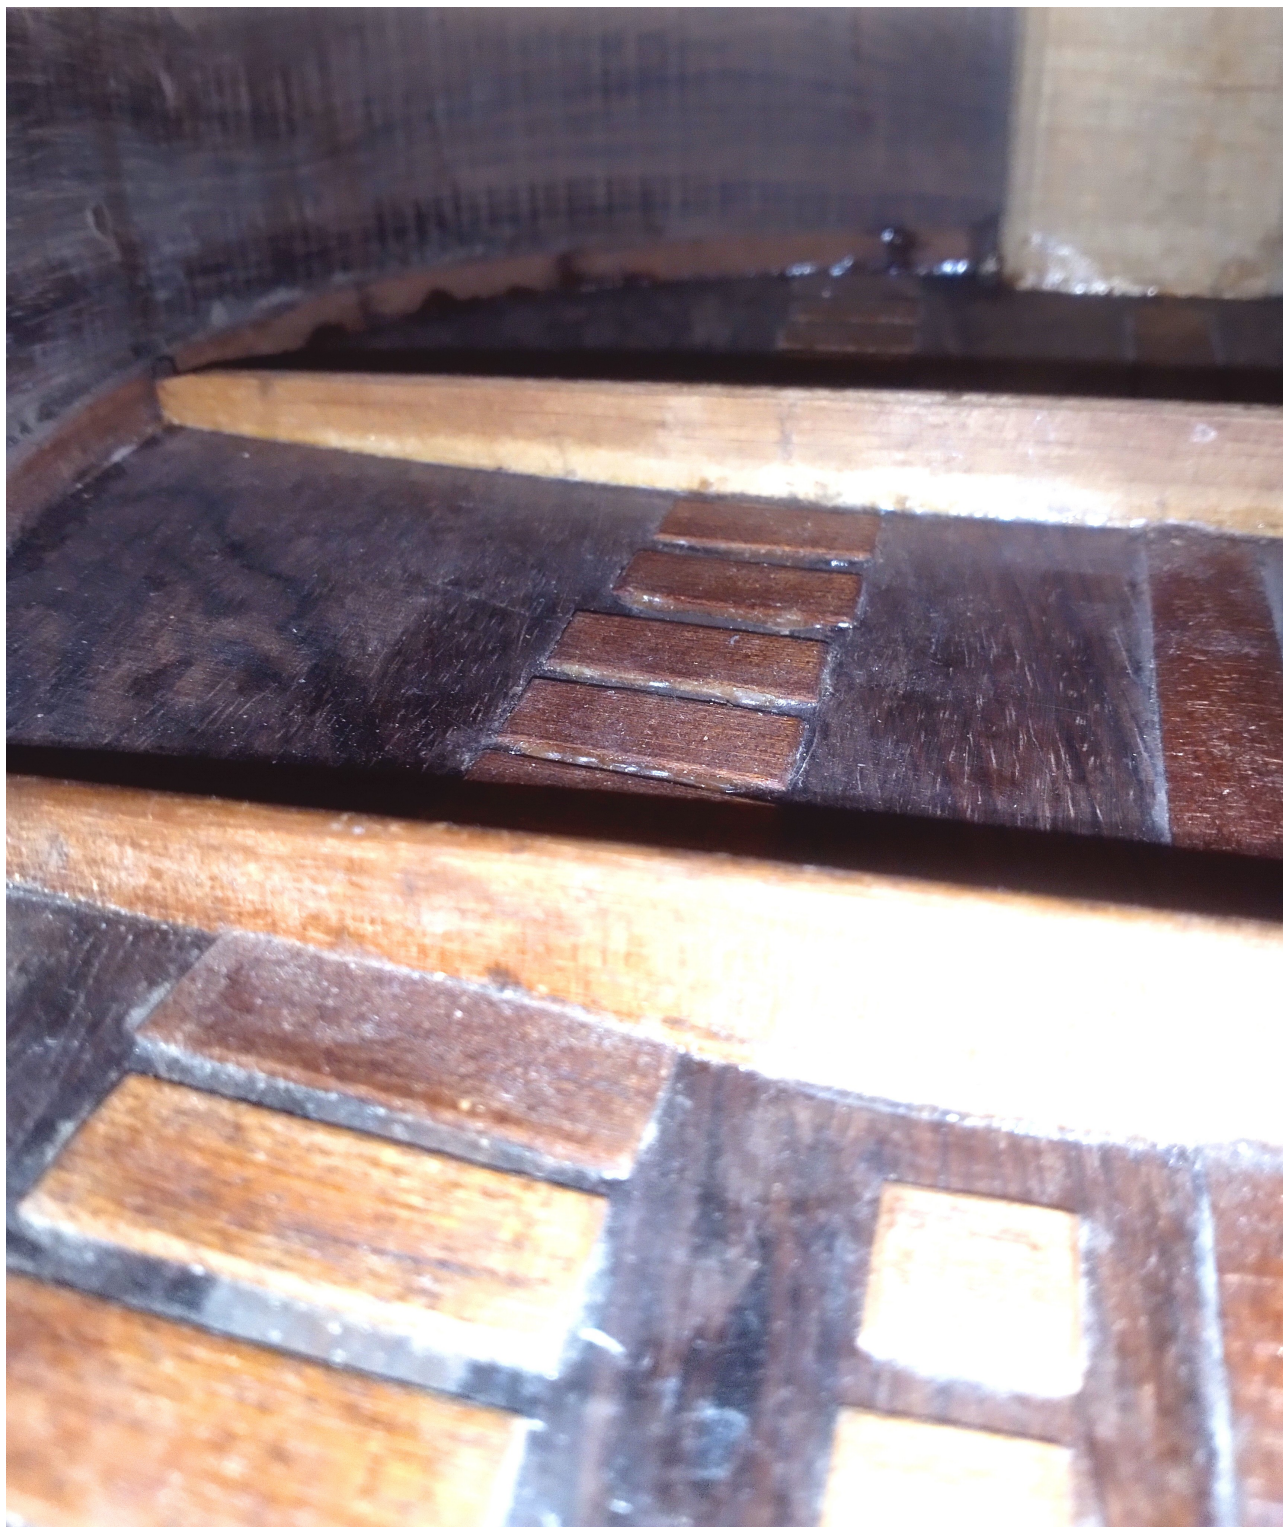
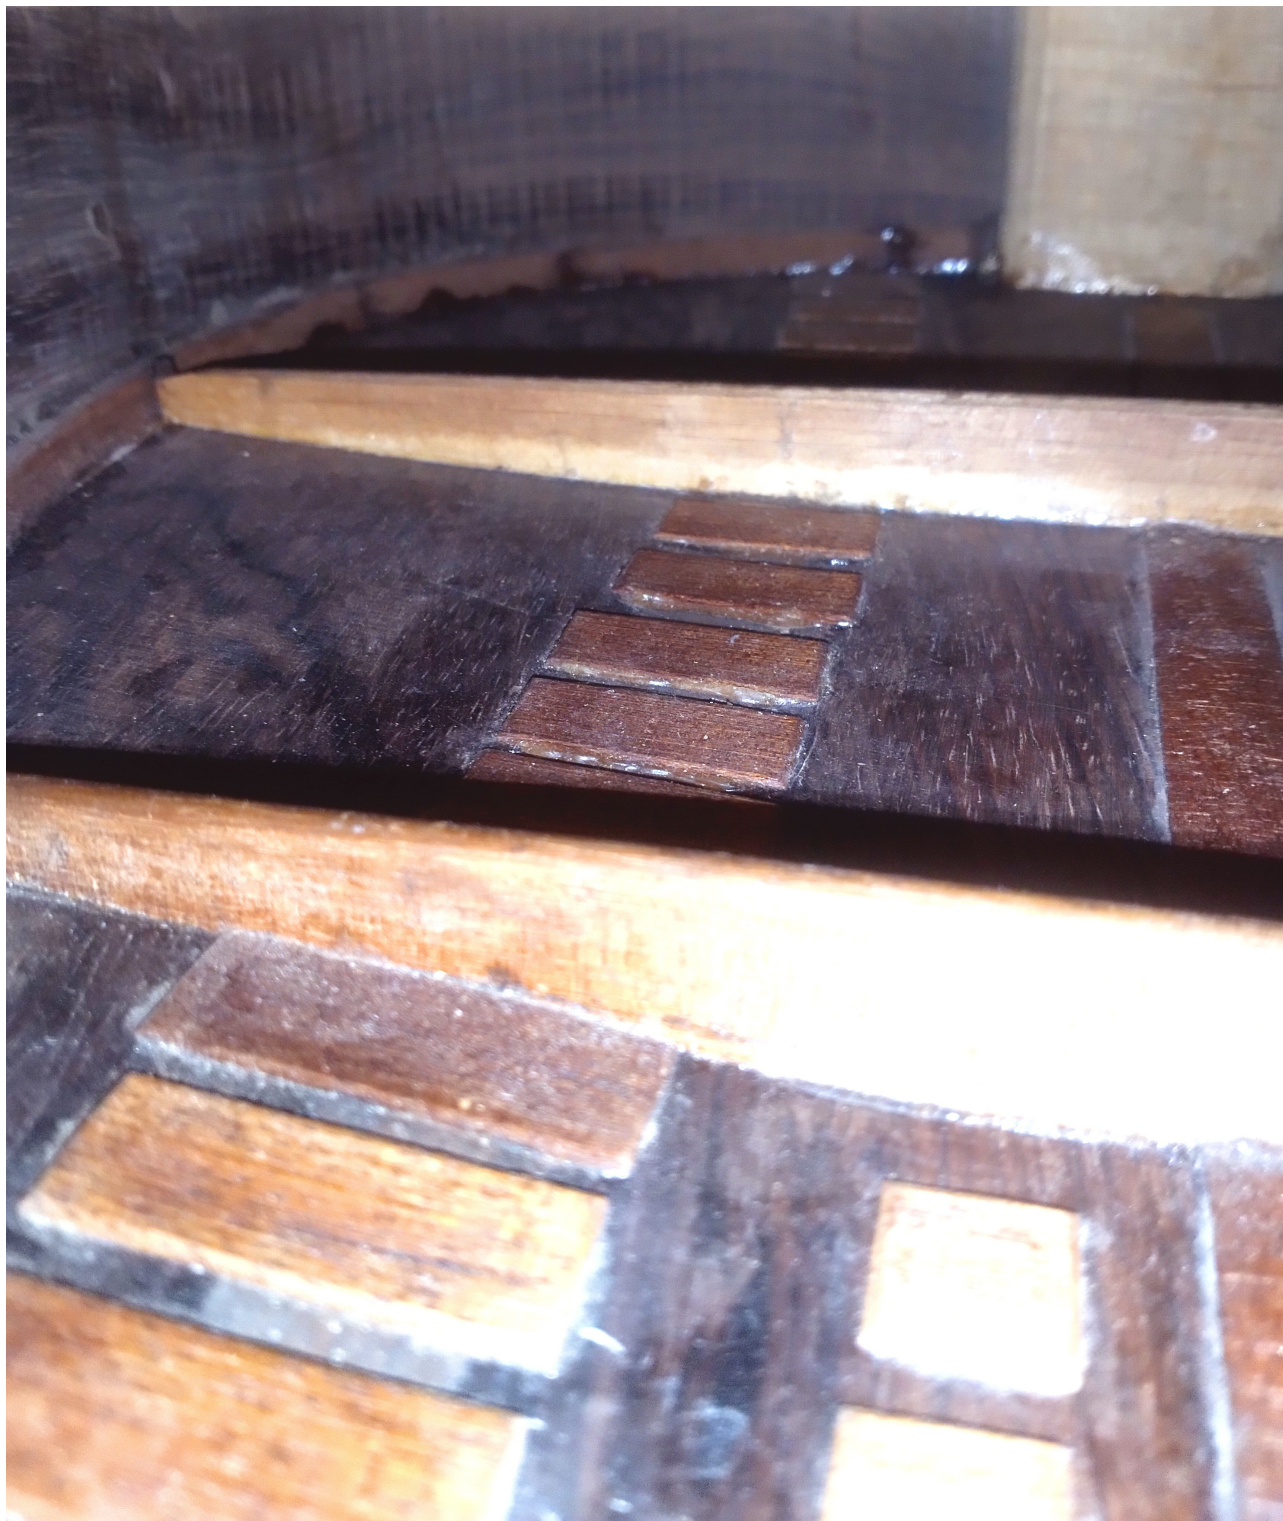
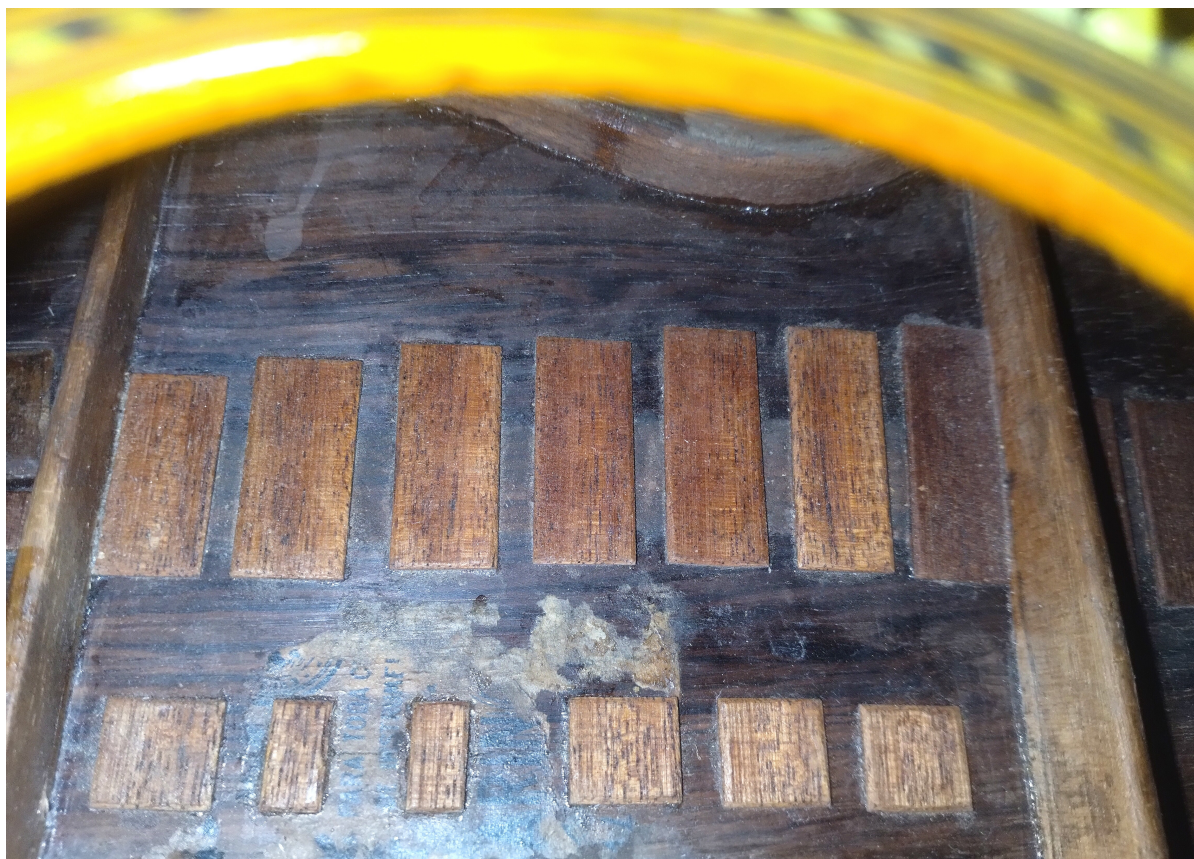
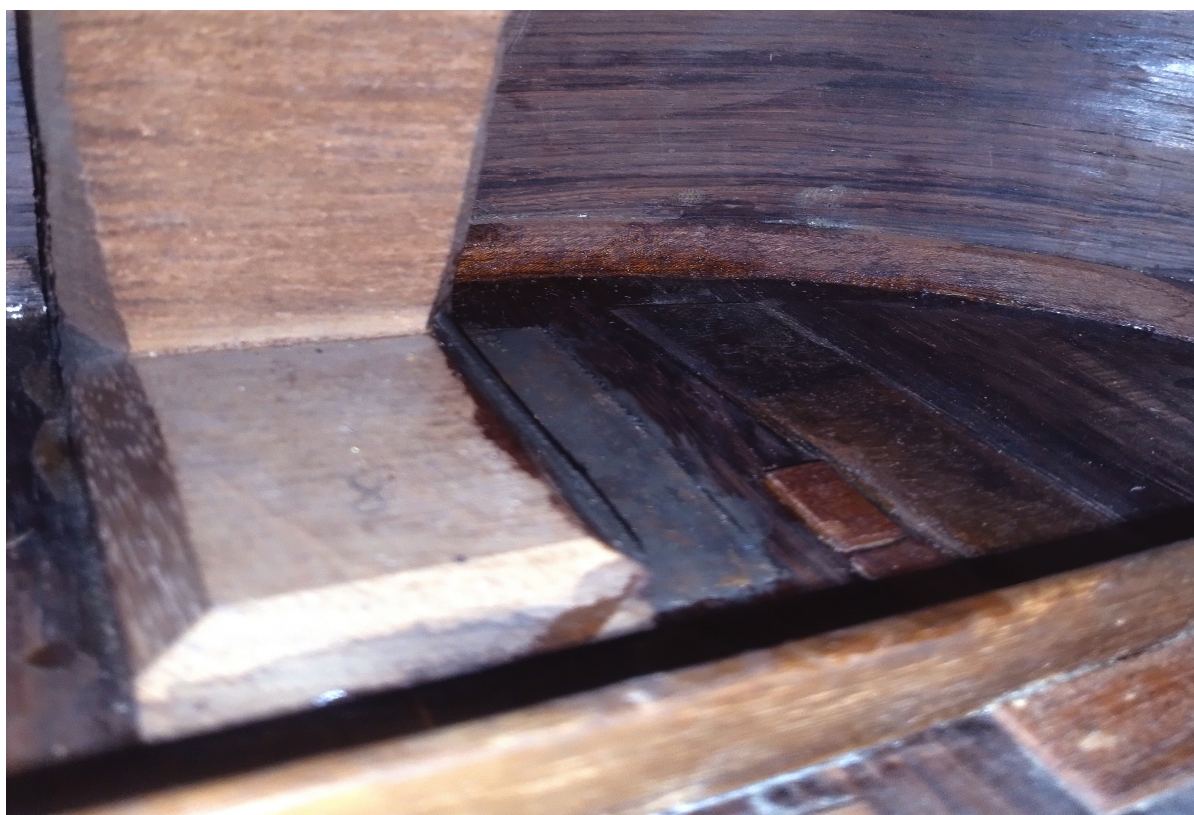
16. **El fondo ha sido restaurado en una época anterior. El fondo presenta diez grietas. Las anteriores reparaciones son toscas y mal reparadas . La grieta más larga tiene ausencia de material a lo ancho y el grosor de la madera ha disminuido por haber sido desbastado con un formón o pequeño cepillo, en su parte interior y exterior, lo cual ha creado desnivel en profundidad , la curvatura de la barra transversal central no es progresiva y su zona no tiene apoyo ni superficie de contacto. Presenta arreglos improvisados en algunas zonas sin haber sido abierta la guitarra.**

Las grietas que tiene el fondo, algunas están reparadas de la anterior restauración. No todas se encuentran en condiciones de dejarlas estar. La tapa es limpiada minuciosamente en toda su área de suciedad y restos de cola para poder trabajar y lo que se encole se adhiera fuertemente.

La grieta principal que atraviesa la tapa tiene desnivel, no siguiendo el trazado radial de las barras transversales. Como consecuencia de ello se encuentran unas cavidades por debajo de las barras, siendo la más profunda la de la barra central. Para restaurar la falta de material procedo al rellenado del hueco en toda su longitud de masilla epoxi \* bi componete incluido el contenido de viruta de madera. Es una masilla técnica que confiere a la zona elasticidad, soportando cambios de temperatura y movimientos de contracción-expansión de la madera. Antes del estucado con masilla se rellena la grieta con filetes de madera de Palo Santo de los mismos colores por los que pasa por la zona, encolados con cola animal. Estamos hablando de que el ancho de la grieta es de tres milímetros. Una vez cubierta la superficie se cepilla la madera sobrante para dejarlo a nivel.

Para el cosido de la grieta y de todas las reparaciones de las grietas de la tapa utilizo placas de madera de Sapelli. Además de formar parte de la construcción de la guitarra es la madera apropiada para la restauración porque no aporta tonalidad y porque es una madera muy estable en los cambios térmicos.

En la grieta que atraviesa la etiqueta procuro eliminar solo la celulosa en el área donde va estar encolada la pieza de madera para sostener la grieta. Elimino todo exceso de cola para que visualmente se vea limpia la zona.

Por último, tenemos la grieta que bordea el canto de la base del zoque que discurre en toda su longitud. No se tiene superficie para repararla con placas de madera por lo que se procede a repararla adhiriendo fibra natural encolada con cola animal. Para integrarla visualmente al contorno se colorea con los tonos de las mismas maderas que le rodean.

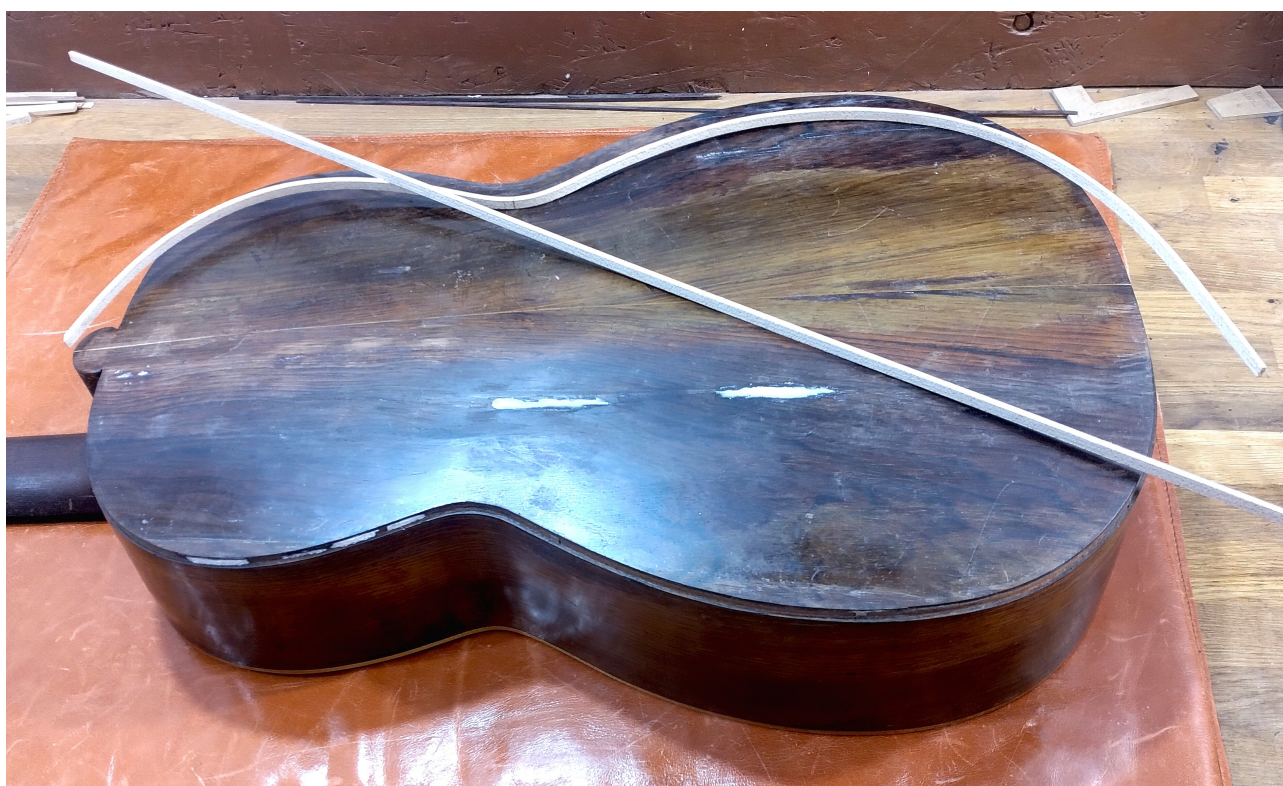
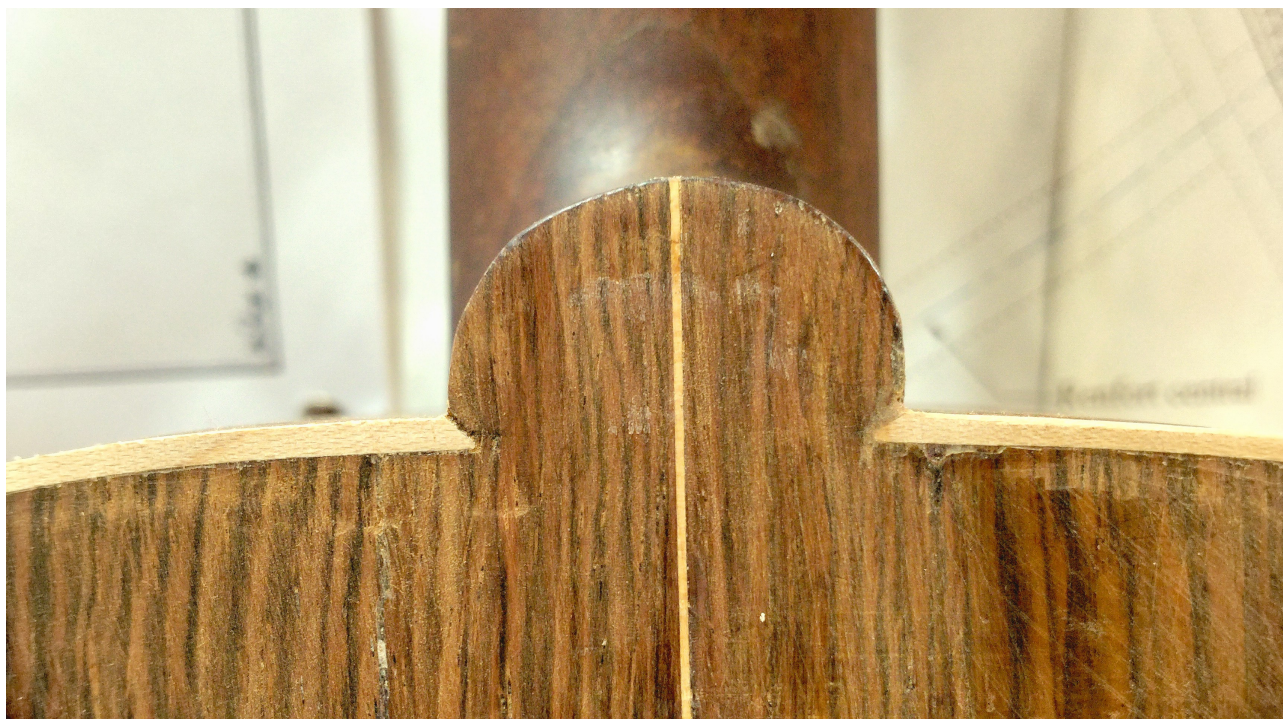
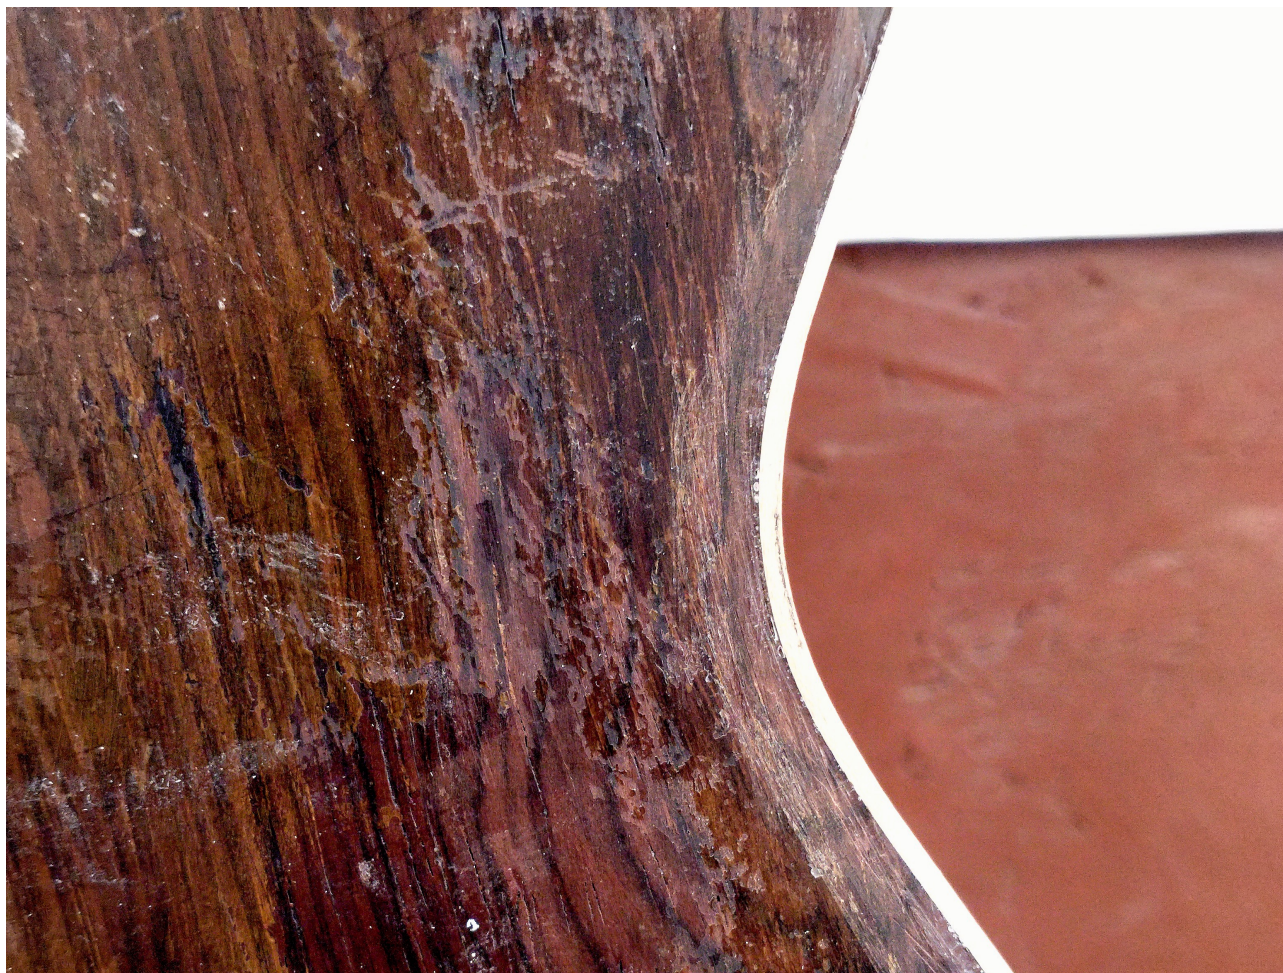
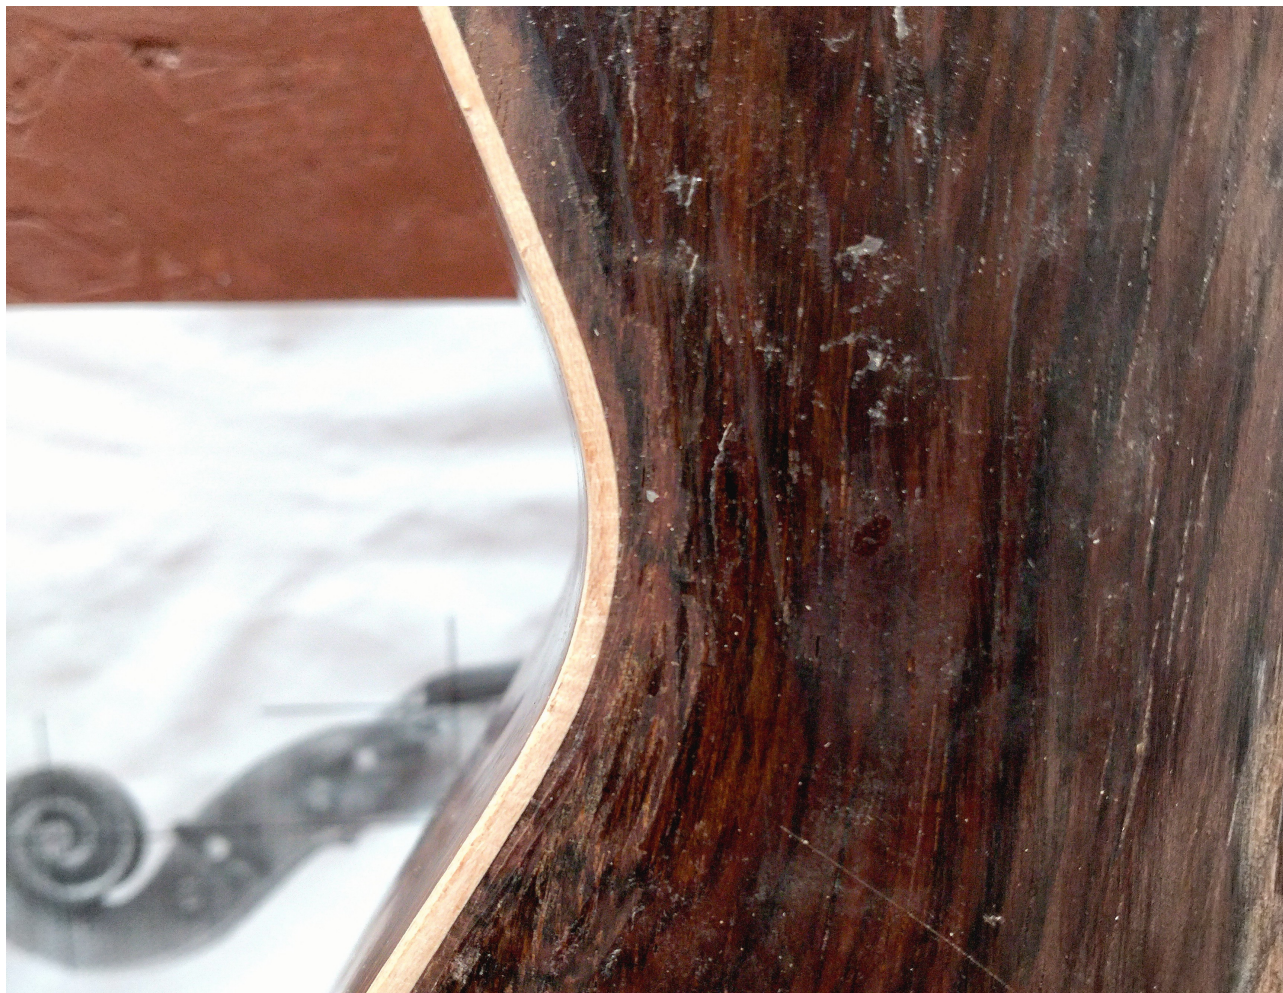
- 17. En la primera restauración no trabajaron bien la superficie de encolado de las cenefas por lo que se ha descolado en algunas zonas, la cenefa presenta también roturas por haberse doblado con prisa o realizado el trabajo con poca experiencia. La unión de las cenefas en el zoque se ha realizado de manera imprecisa y tosca.**

Una vez cerrada la caja se repasa minuciosamente el ranurado donde van alojadas las cenefas para dejarlo en alineación curvilínea progresiva para que la cenefa se asiente tocando toda la zona de encolado. Como resultado se coloca adecuadamente la cenefa de sicomoro adhiriéndose perfectamente, garantizando el perfecto encofrado. Véase el resultado en la curva del escote que está impecablemente ajustada a la curvatura. También véase la buena definición en cuña del cierre de las cenefas a la caja a la altura del tacón.

Las cenefas que pusieron en la anterior restauración no eran de sicomoro como deberían ser. La madera que se quitó no he podido identificarla.

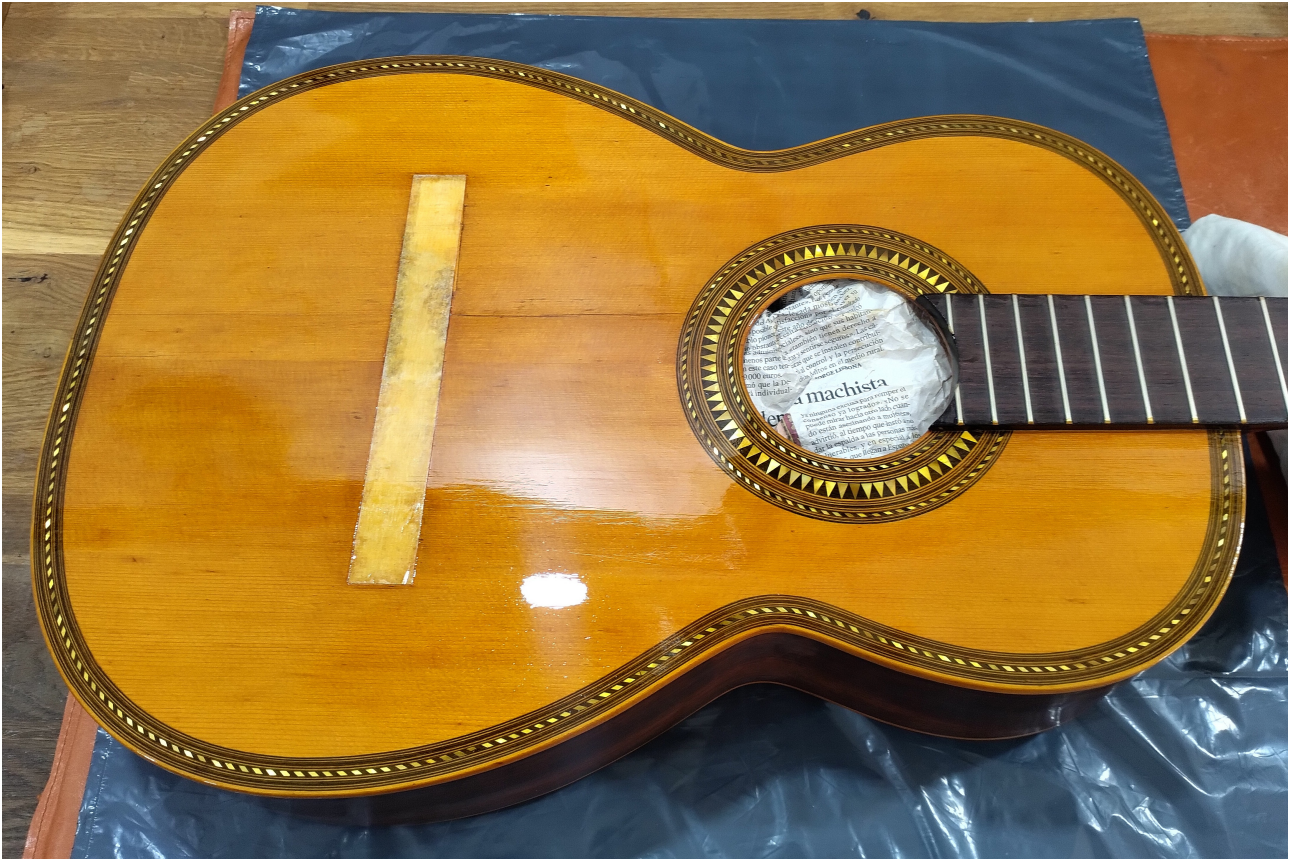
### **18. Barnizado en goma laca.**

Para seguir respetando la pieza histórica del instrumento se procede a barnizarlo en goma laca a muñequilla estirada por el método tradicional, usando pumita para tapar los poros del grano de la madera de Palo Santo de Río.
